Einschätzung von Durchlass-Bauwerken und Gefährdung des Fischotters

Aufnahme Nummer: 2135-014

Aufnahme-Datum: 02.11.2010

Gewässername: k.A.
Lage: Trams
Straße: L 101
Landesstraße
Totfunde: 0

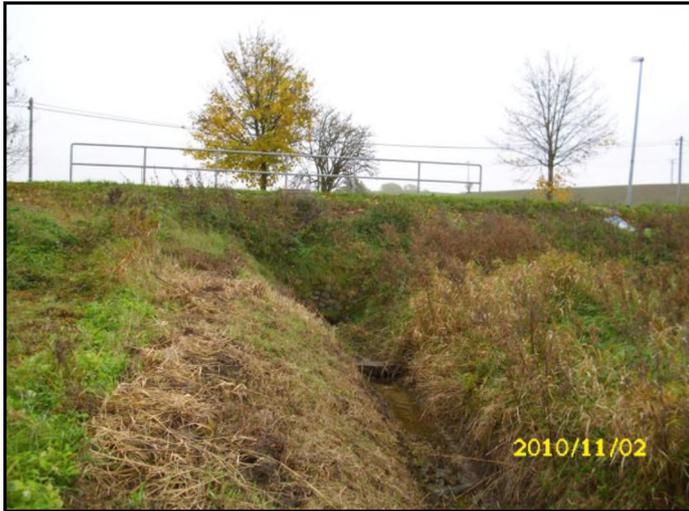
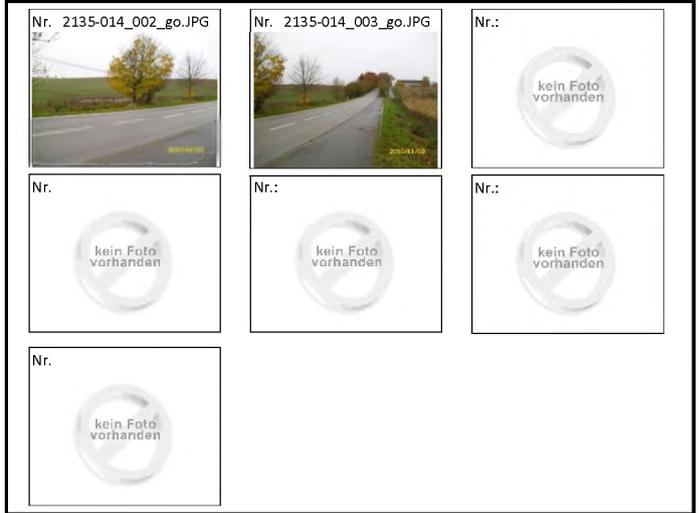
Nr.: 2135-014_001_go.JPG

Störfaktoren: Verrohrt , Straßengraben offen mit Gewässer verbunden (in 1 oder mehr Richtungen). Gefahr, dass Otter diese Rinnen hochwandern und dann am Ende auf die Straße laufen.

Bedeutung im Habitatverbund: mittel
Verkehrsdichte: mittel
Brückenindex: 0
Durchlass-Tauglichkeit: ungeeignet

Trennung Wehr Durchlass	<input type="checkbox"/>	keine notwendig	<input type="checkbox"/>
Installation oberhalb Wehr	<input type="checkbox"/>	Markierstruktur Steinsch	<input type="checkbox"/>
Installation unterhalb Wehr	<input type="checkbox"/>	Markierstruktur Ufersubstrat	<input type="checkbox"/>
Entfernung Rechen	<input type="checkbox"/>	Markierstruktur Laufbohle fest	<input type="checkbox"/>
Entfernung sonstige Hindernisse	<input type="checkbox"/>	Markierstruktur Laufbohle schwimmend	<input type="checkbox"/>
Kastendurchlass/Maul eins. Berme	<input type="checkbox"/>	Markierstruktur Podest	<input type="checkbox"/>
Kastendurchlass/Maul beids. Berme	<input checked="" type="checkbox"/>	Verrohrung öffnen	<input type="checkbox"/>
Markierstruktur einseitig	<input type="checkbox"/>	Leit-/Schutzzäune notwendig	<input type="checkbox"/>
Markierstruktur beidseitig	<input type="checkbox"/>	Leitstrukturen/ -senken einrichten	<input checked="" type="checkbox"/>

Geschwindigkeitsbegrenzung	<input type="checkbox"/>	Bermen an Ufer anbinden	<input type="checkbox"/>
Trockenröhre einbringen	<input checked="" type="checkbox"/>	Wiesenzufahrten verlegen	<input type="checkbox"/>
		Komplexmaßnahmen notwendig	<input type="checkbox"/>

Verbund hoch, weil dicht am See und weiteres Feuchtgebiet über kurzem Landweg erreichbar. (Leitsenke mit Hecke im Rahmen von Vernetzungsprojekt /Kompensationsmaßnahme?)
