Einschätzung von Durchlass-Bauwerken und Gefährdung des Fischotters

Aufnahme Nummer: 2135-016

Aufnahme-Datum: 02.11.2010

Gewässername: k.A.
Lage: Reinstorf
Straße: B 192
Bundesstraße
Totfunde: 0

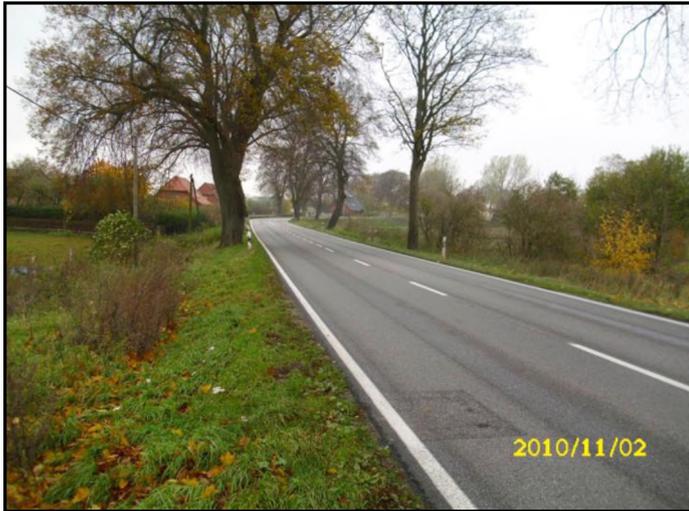
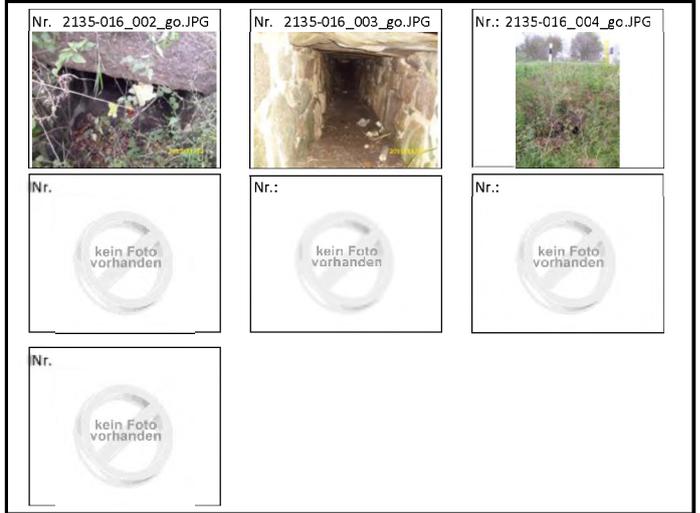
Nr.: 2135-016_001_go.JPG

Alter Durchlass, ist gut als Trockendurchlass geeignet.
