Einschätzung von Durchlass-Bauwerken und Gefährdung des Fischotters

Aufnahme Nummer: 2135-017 Aufnahme-Datum: 02.11.2010

Gewässername: k.A.
Lage: Levetzow
Straße: k.A.
sonstige Straße
Todfunde: 0

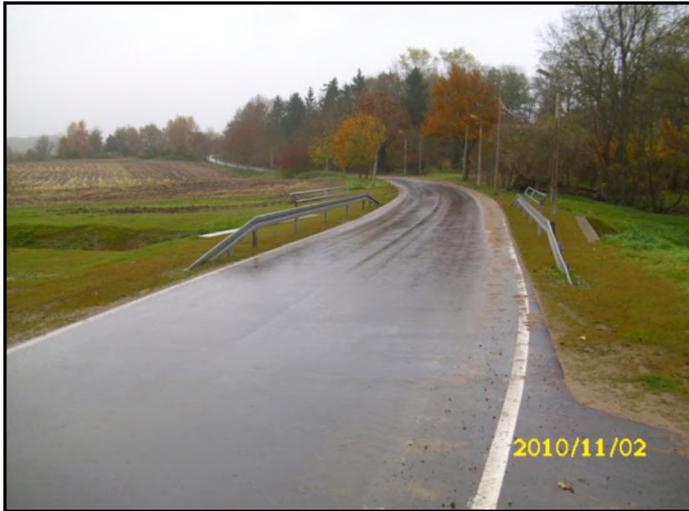
Nr.: 2135-017_001_go.JPG

Störfaktoren: Flutungsgefahr , Böschung ungünstig für wandernde Tiere (zum Gewässer steiler und tiefer als Böschung zur Straße).

Ungünstiges 'Länge zu Durchmesser'-Verhältnis , Turbulenzen oder Turbulenzengefahr nach Regen usw.

sonstige Störfaktoren: Uferlinie verengt oder wird vom Bauwerk unterbrochen

Bedeutung im Habitatverbund: sehr hoch
Verkehrsdichte: mittel
Brückenindex: 0,188
Durchlass-Tauglichkeit: ungeeignet

Hätte so nicht gebaut werden dürfen!
