# Einschätzung von Durchlass-Bauwerken und Gefährdung des Fischotters

Aufnahme Nummer: 2135-020 Aufnahme-Datum: 02.11.2010

Gewässername: k.A.  
Lage: Zurow A20  
Straße: A 20  
Autobahn  
Todfunde: 0

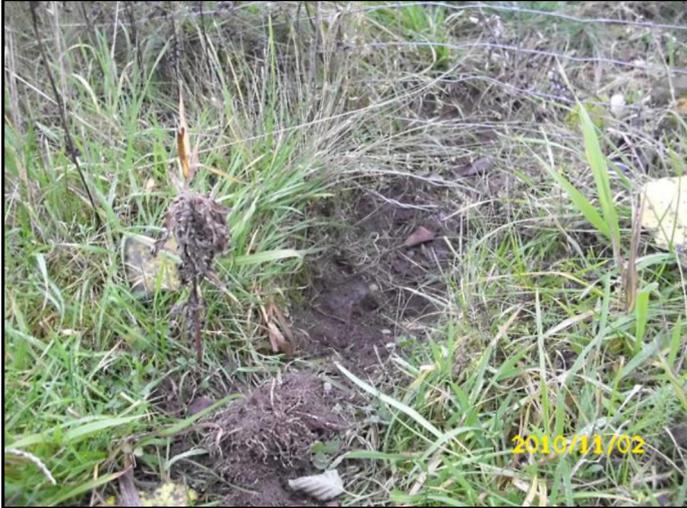
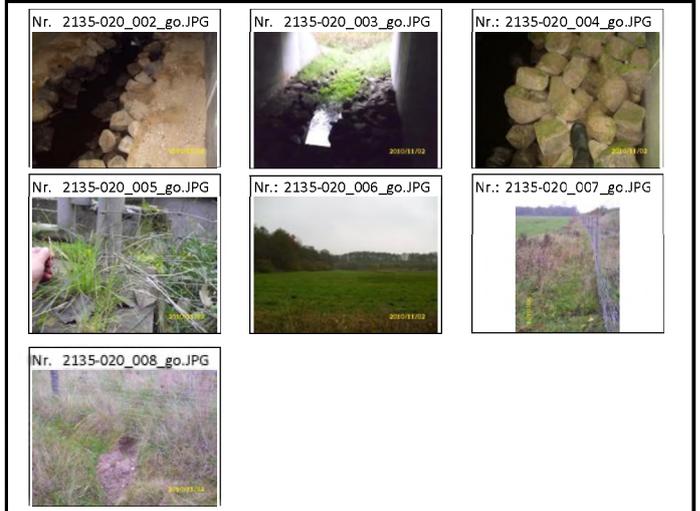
Nr.: 2135-020\_001\_go.JPG

Störfaktoren: Ungünstiges 'Länge zu Durchmesser'-Verhältnis , Zaun defekt

Straßengraben offen mit Gewässer verbunden (in 1 oder mehr Richtungen). Gefahr, dass Otter diese Rinnen hochwandern und dann am Ende auf die Straße laufen.

Wildschwein, Dachs/Fuchs haben an mind. 4 Stellen untergraben. Überlegung: Durchlass (m. Bermen a. Beton) auch f. Schalenwild durchgängig machen. Die Bermen m. Geotextil u. Sand sind kaputt u. die Bruchsteinschüttung ist f. Schalenwild (u. Kleintiere) nicht durchgän.
