Einschätzung von Durchlass-Bauwerken und Gefährdung des Fischotters

Aufnahme Nummer: 2135-022

Aufnahme-Datum: 02.11.2010

Gewässername: k.A.
Lage: Greese NW L103
Straße: L 103
Landesstraße
Todfunde: 0

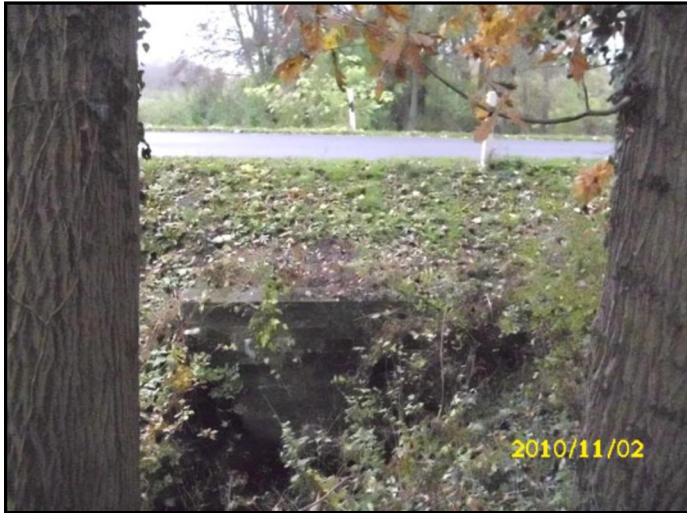
Nr.: 2135-022_001_go.JPG

Störfaktoren: Durchlass vollständig geflutet , Böschung ungünstig für wandernde Tiere (zum Gewässer steiler und tiefer als Böschung zur Straße).

Knick im Gewässerverlauf. Gefahr, dass Otter den kürzesten Weg wählen

Durchlass vollständig geflutet?

Bedeutung im Habitatverbund: mittel
Verkehrsdichte: mittel
Brückenindex: 0
Durchlass-Tauglichkeit: ungeeignet

Geschwindigkeitsbegrenzung	<input type="checkbox"/>	Bermen an Ufer anbinden	<input type="checkbox"/>
Trockenröhre einbringen	<input checked="" type="checkbox"/>	Wiesenzufahrten verlegen	<input type="checkbox"/>
		Komplexmaßnahmen notwendig	<input type="checkbox"/>
