Einschätzung von Durchlass-Bauwerken und Gefährdung des Fischotters

Aufnahme Nummer: 2135-026

Aufnahme-Datum: 02.11.2010

Gewässername: k.A.
Lage: Nisbill
Straße: L 031
Landesstraße
Totfunde: 1

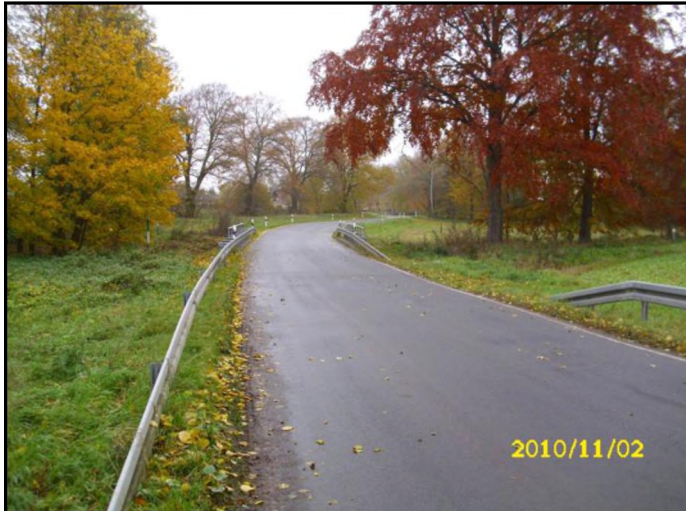
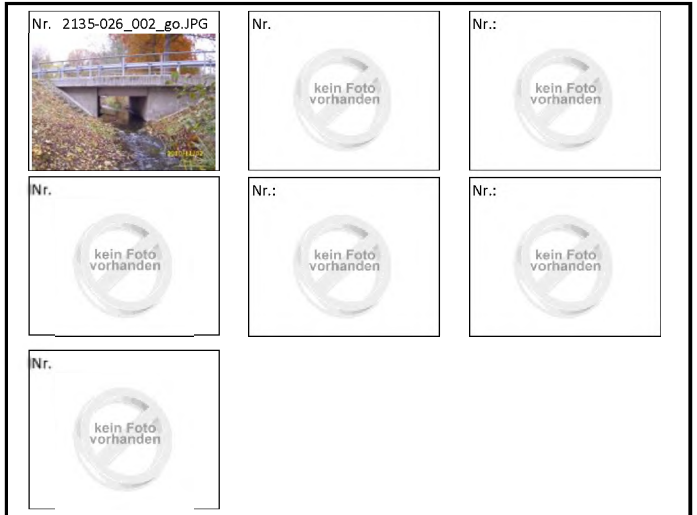
Nr.: 2135-026_001_go.JPG

Störfaktoren: Böschung ungünstig für wandernde Tiere (zum Gewässer steiler und tiefer als Böschung zur Straße), Ungünstiges "Länge zu Durchmesser"-Verhältnis

Turbulenzen oder Turbulenzengefahr nach Regen usw.

Bedeutung im Habitatverbund: sehr hoch
Verkehrsdichte: mittel
Brückenindex: 0,425
Durchlass-Tauglichkeit: ungeeignet

Rauchschwalben haben beidseitig gebaut, aber vermutlich nur links wirklich gebrütet. Im Prinzip darf hier deshalb nichts gebaut werden. Folglich kommt nur ein Trockendurchlass in Frage.

Geschwindigkeitsbegrenzung	<input type="checkbox"/>	Bermen an Ufer anbinden	<input checked="" type="checkbox"/>
Trockenröhre einbringen	<input type="checkbox"/>	Wiesenzufahrten verlegen	<input type="checkbox"/>
		Komplexmaßnahmen notwendig	<input type="checkbox"/>
