Einschätzung von Durchlass-Bauwerken und Gefährdung des Fischotters

Aufnahme Nummer: 2136-002 Aufnahme-Datum: 02.11.2010

Gewässername: k.A.
Lage: Neuhof dorf
Straße: K 38
Kreisstraße
Todfunde: 0

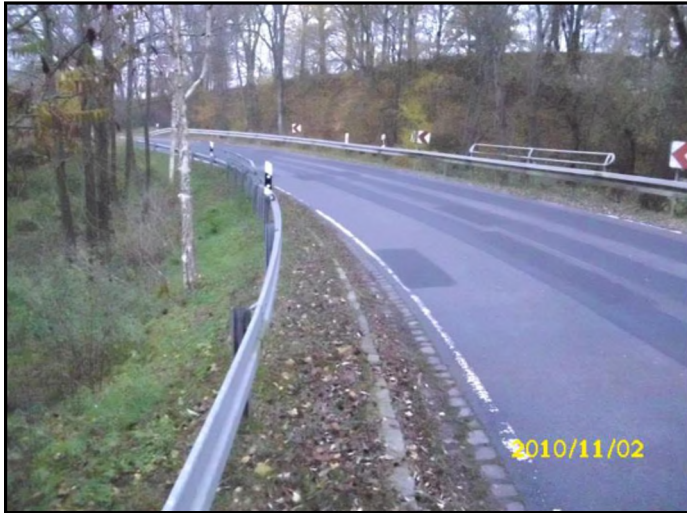
Nr.: 2136-002_001_go.JPG

Störfaktoren: Ungünstiges 'Länge zu Durchmesser'-Verhältnis, Turbulenzen oder Turbulenzengefahr nach Regen usw.

Brückentyp: Maulprofil Durchlaß Durchmesser: k.A.

Lichte Breite [m]: 1,2
Lichte Höhe [m]: 1,8 Brückenlänge [m]: 13

Bedeutung im Habitatverbund: mittel
Verkehrsdichte: mittel
Brückenindex: 0,166
Durchlass-Tauglichkeit: ungeeignet
