# Einschätzung von Durchlass-Bauwerken und Gefährdung des Fischotters

Aufnahme Nummer: 2136-004

Aufnahme-Datum: 02.11.2010

Gewässername: k.A.  
Lage: Neuhof A20 mitte  
Straße: A 20  
Autobahn  
Todfunde: 0

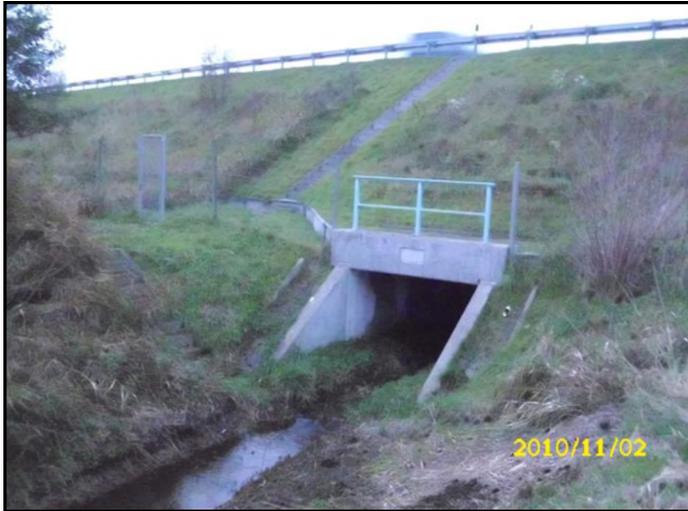
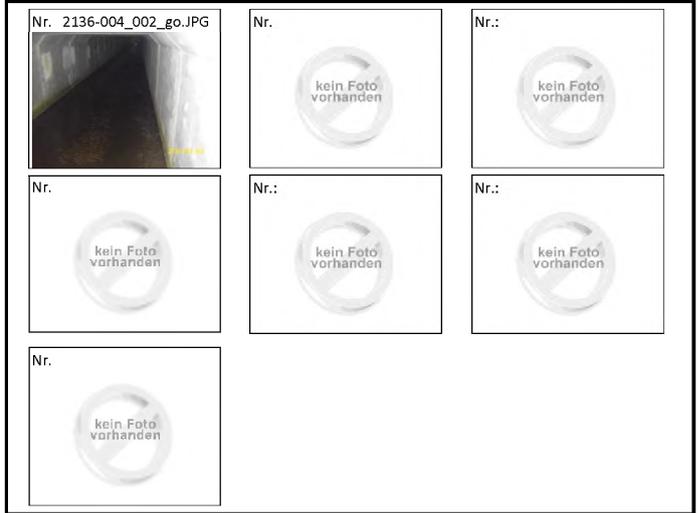
Nr.: 2136-004\_001\_go.JPG

Störfaktoren: Ungünstiges 'Länge zu Durchmesser'-Verhältnis , U Bermen zu tief

Hochwässer haben die Bermen (aus Erde) abgetragen. Betonbermen mit Naturpflaster und einer Erdschicht sind haltbarer.
