Einschätzung von Durchlass-Bauwerken und Gefährdung des Fischotters

Aufnahme Nummer: 2136-007

Aufnahme-Datum: 03.11.2010

Gewässername: k.A.
Lage: westl. Lübbestorf
Straße: L 14
Landesstraße
Totfunde: 0

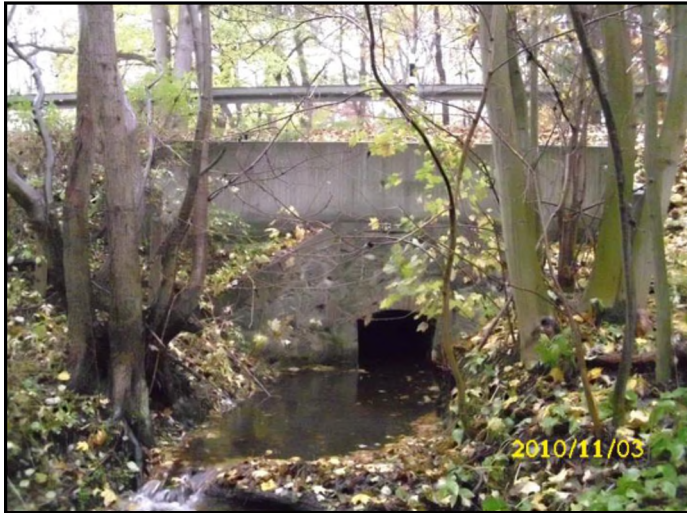
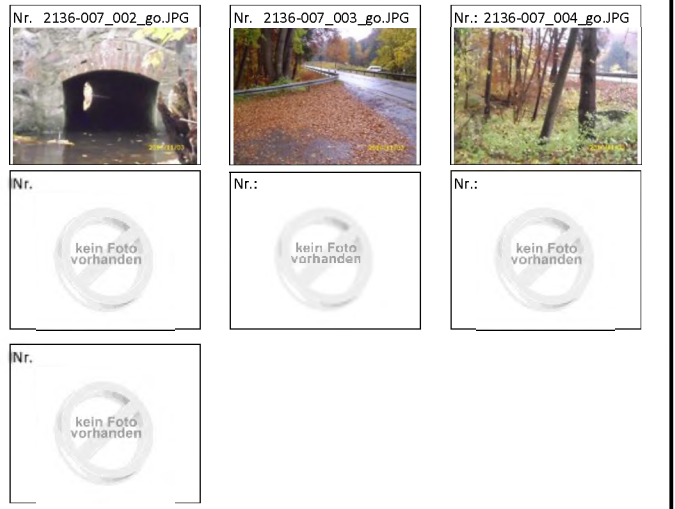
Nr.: 2136-007_001_go.JPG

Störfaktoren: Flutungsgefahr , Ungünstiges 'Länge zu Durchmesser'-Verhältnis

Knick im Gewässerverlauf. Gefahr, dass Otter den kürzesten Weg wählen , Turbulenzen oder Turbulenzengefahr nach Regen usw.

Bedeutung im Habitatverbund: sehr hoch
Verkehrsdichte: mittel
Brückenindex: 0,108
Durchlass-Tauglichkeit: ungeeignet
