Einschätzung von Durchlass-Bauwerken und Gefährdung des Fischotters

Aufnahme Nummer: 2136-008 Aufnahme-Datum: 03.11.2010

Gewässername: k.A.
Lage: Lüdersdorf
Straße: K 39
Kreisstraße
Todfunde: 0

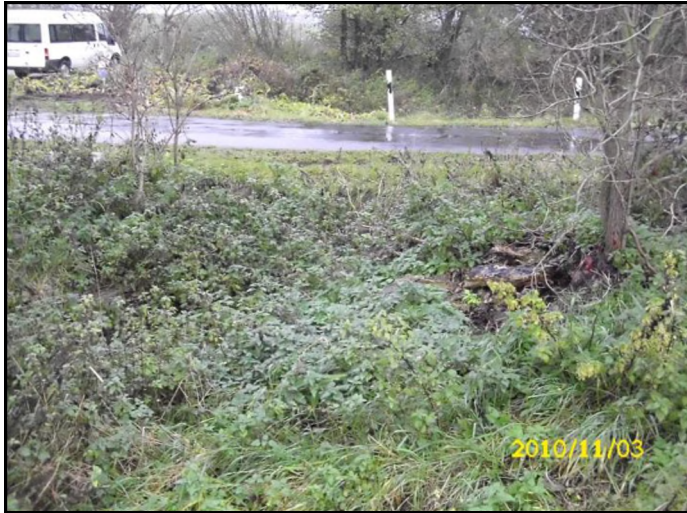
Nr.: 2136-008_001_go.JPG

Störfaktoren: Böschung ungünstig für wandernde Tiere (zum Gewässer steiler und tiefer als Böschung zur Straße), Ungünstiges 'Länge zu Durchmesser'-Verhältnis

Bedeutung im Habitatverbund: gering
Verkehrsdichte: mittel
Brückenindex: 0
Durchlass-Tauglichkeit: ungeeignet

Graben ohne Wasser, aber Leitlinie für Otter u.a..

Geschwindigkeitsbegrenzung	<input type="checkbox"/>	Bermen an Ufer anbinden	<input type="checkbox"/>
Trockenröhre einbringen	<input checked="" type="checkbox"/>	Wiesenzufahrten verlegen	<input type="checkbox"/>
		Komplexmaßnahmen notwendig	<input type="checkbox"/>
