Einschätzung von Durchlass-Bauwerken und Gefährdung des Fischotters

Aufnahme Nummer: 2136-009 Aufnahme-Datum: 03.11.2010

Gewässername: Hopfenbach
Lage: Neukloster am Hopfenbach
Straße: k.A.
sonstige Straße
Todfunde: 0

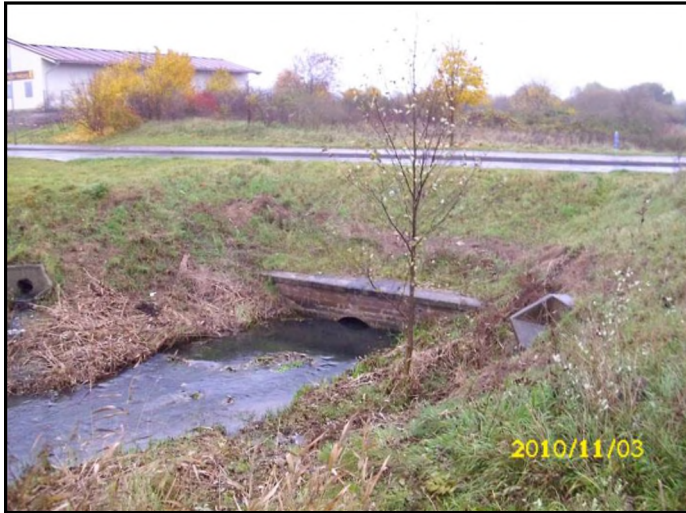
Nr.: 2136-009_001_go.JPG

Störfaktoren: Durchlass vollständig geflutet , Ungünstiges 'Länge zu Durchmesser'-Verhältnis , Zaun um Privatgrundstück kann Tiere in falsche Richtung leiten

Bedeutung im Habitatverbund: sehr hoch
Verkehrsdichte: mittel
Brückenindex: 0
Durchlass-Tauglichkeit: ungeeignet
