Einschätzung von Durchlass-Bauwerken und Gefährdung des Fischotters

Aufnahme Nummer: 2136-010

Aufnahme-Datum: 03.11.2010

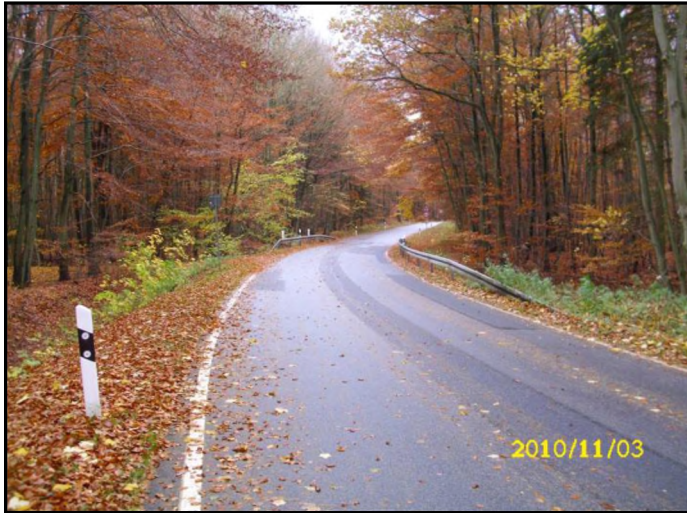
Nr.: 2136-010_001_go.JPG

Bedeutung im Habitatverbund: mittel
Verkehrsdichte: mittel
Brückenindex: 0,016
Durchlass-Tauglichkeit: ungeeignet

Durchlass teilweise versandet.

Geschwindigkeitsbegrenzung	<input type="checkbox"/>	Bermen an Ufer anbinden	<input type="checkbox"/>
Trockenröhre einbringen	<input checked="" type="checkbox"/>	Wiesenzufahrten verlegen	<input type="checkbox"/>
		Komplexmaßnahmen notwendig	<input type="checkbox"/>
