# Einschätzung von Durchlass-Bauwerken und Gefährdung des Fischotters

Aufnahme Nummer: 2136-013

Aufnahme-Datum: 03.11.2010

Gewässername: k.A.  
Lage: südl. Petersberg  
Straße: L 101  
Landesstraße  
Totfunde: 0

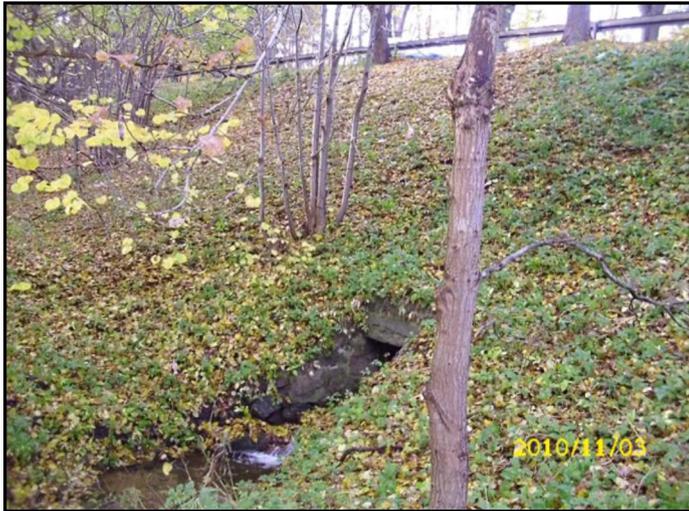
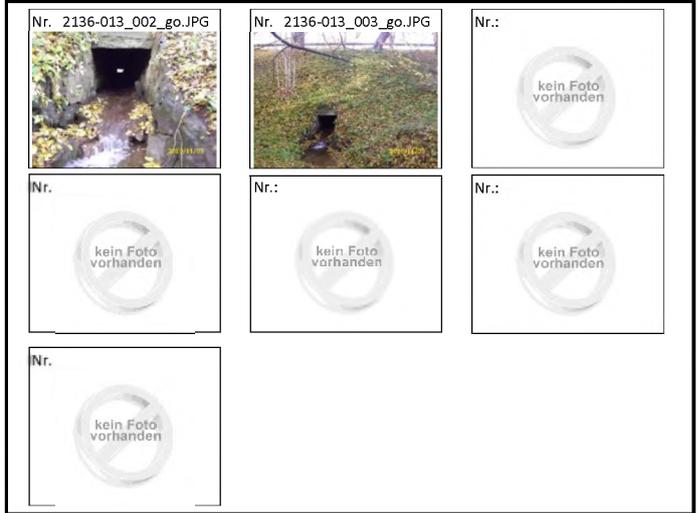
Nr.: 2136-013\_001\_go.JPG

Im Durchlass sind 2 für FischotTER überwindbare SohlSchwellen. Für Fische sind diese aber unüberwindbar.
