Einschätzung von Durchlass-Bauwerken und Gefährdung des Fischotters

Aufnahme Nummer: 2136-014 Aufnahme-Datum: 03.11.2010

Gewässername: k.A.
Lage: Gr. Wariner See Westufer N
Straße: L 101
Landesstraße
Totfunde: 0

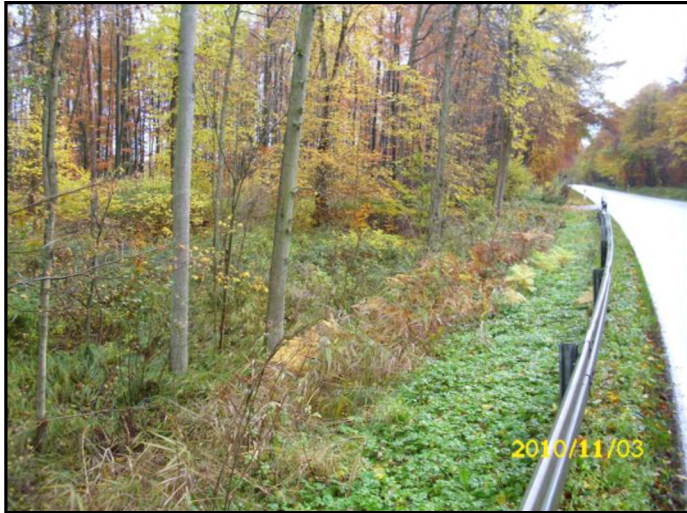
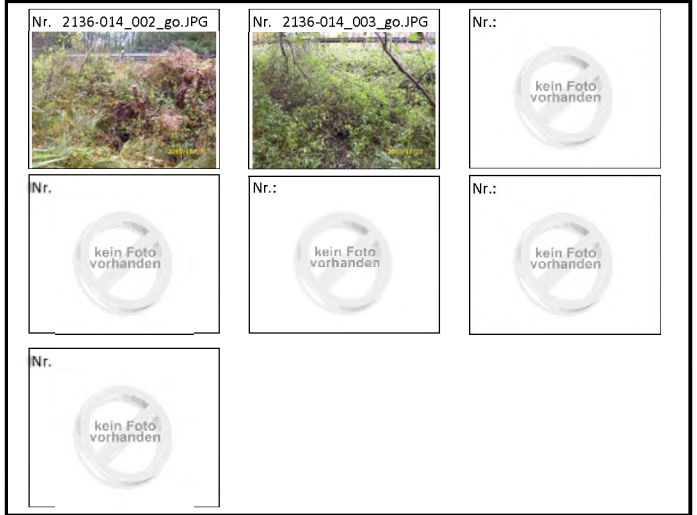
Nr.: 2136-014_001_go.JPG

Störfaktoren: Flutungsgefahr , Ungünstiges 'Länge zu Durchmesser'-Verhältnis , Knick im Gewässerverlauf. Gefahr, dass Otter den kürzesten Weg wählen , unklare Leitlinie unterhalb

Bedeutung im Habitatverbund: sehr hoch
Verkehrsdichte: hoch
Brückenindex: 0,005
Durchlass-Tauglichkeit: ungeeignet

Trennung Wehr Durchlass	<input type="checkbox"/>	keine notwendig	<input type="checkbox"/>
Installation oberhalb Wehr	<input type="checkbox"/>	Markierstruktur Steinsch	<input type="checkbox"/>
Installation unterhalb Wehr	<input type="checkbox"/>	Markierstruktur Ufersubstrat	<input type="checkbox"/>
Entfernung Rechen	<input type="checkbox"/>	Markierstruktur Laufbohle fest	<input type="checkbox"/>
Entfernung sonstige Hindernisse	<input type="checkbox"/>	Markierstruktur Laufbohle schwimmend	<input type="checkbox"/>
Kastendurchlass/Maul eins. Berme	<input checked="" type="checkbox"/>	Markierstruktur Podest	<input type="checkbox"/>
Kastendurchlass/Maul beids. Berme	<input type="checkbox"/>	Verrohrung öffnen	<input type="checkbox"/>
Markierstruktur einseitig	<input type="checkbox"/>	Leit-/Schutzzäune notwendig	<input type="checkbox"/>
Markierstruktur beidseitig	<input type="checkbox"/>	Leitstrukturen/ -senken einrichten	<input checked="" type="checkbox"/>

Geschwindigkeitsbegrenzung	<input type="checkbox"/>	Bermen an Ufer anbinden	<input type="checkbox"/>
Trockenröhre einbringen	<input checked="" type="checkbox"/>	Wiesenzufahrten verlegen	<input type="checkbox"/>
		Komplexmaßnahmen notwendig	<input type="checkbox"/>
