# Einschätzung von Durchlass-Bauwerken und Gefährdung des Fischotters

Aufnahme Nummer: 2136-015

Aufnahme-Datum: 03.11.2010

Gewässername: k.A.  
Lage: Gr. Wariner See Westufer mitte  
Straße: L 101  
Landesstraße  
Todfunde: 0

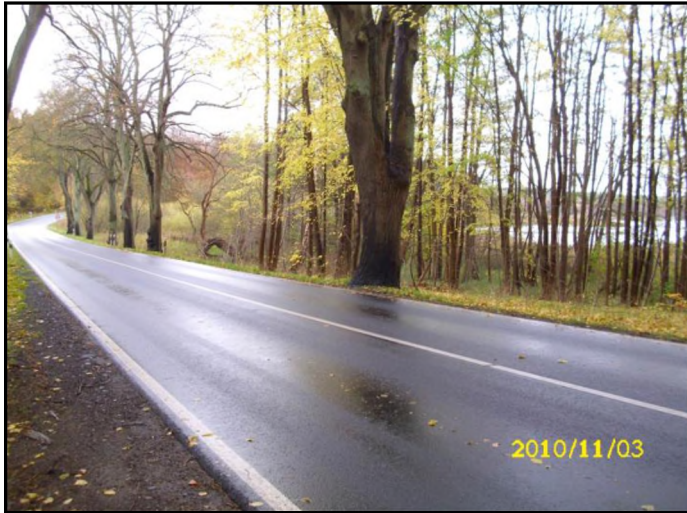
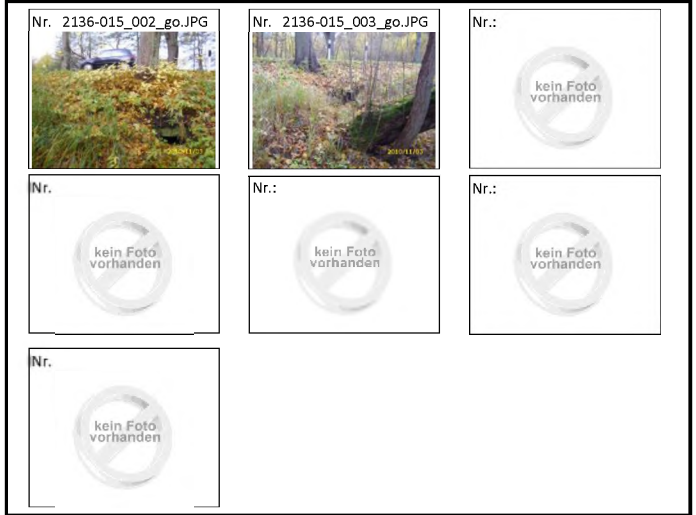
Nr.: 2136-015\_001\_go.JPG

Störfaktoren: Flutungsgefahr, Ungünstiges 'Länge zu Durchmesser'-Verhältnis

Durchlass vollständig geflutet?

Bedeutung im Habitatverbund: sehr hoch  
Verkehrsdichte: hoch  
Brückenindex: 0  
Durchlass-Tauglichkeit: ungeeignet

**Priorität Festlegung: oberste Priorität**

Ausstieg links.

Geschwindigkeitsbegrenzung	<input type="checkbox"/>	Bermen an Ufer anbinden	<input type="checkbox"/>
Trockenröhre einbringen	<input checked="" type="checkbox"/>	Wiesenzufahrten verlegen	<input type="checkbox"/>
		Komplexmaßnahmen notwendig	<input type="checkbox"/>
