Einschätzung von Durchlass-Bauwerken und Gefährdung des Fischotters

Aufnahme Nummer: 2136-016

Aufnahme-Datum: 03.11.2010

Gewässername: k.A.
Lage: Gr. Wariner See Westufer Süd
Straße: L 101
Landesstraße
Totfunde: 0

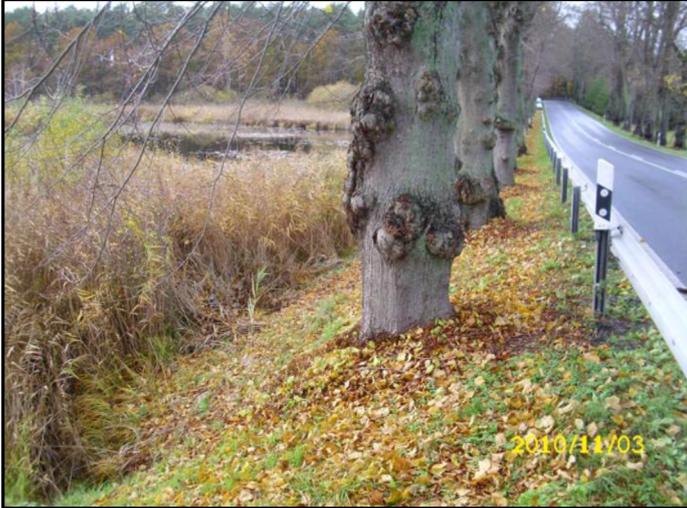
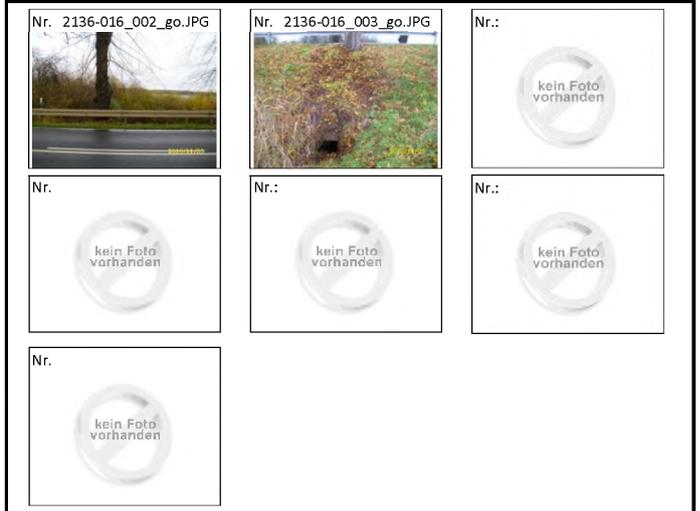
Nr.: 2136-016_001_go.JPG

Störfaktoren: Flutungsgefahr, Ungünstiges 'Länge zu Durchmesser'-Verhältnis

Brückentyp: Kastendurchlass

Lichte Breite [m]: 0,8
Lichte Höhe [m]: 0,5

Brückenlänge [m]: 11

Bedeutung im Habitatverbund: sehr hoch
Verkehrsdichte: hoch
Brückenindex: 0,036
Durchlass-Tauglichkeit: ungeeignet

Geschwindigkeitsbegrenzung	<input type="checkbox"/>	Bermen an Ufer anbinden	<input type="checkbox"/>
Trockenröhre einbringen	<input checked="" type="checkbox"/>	Wiesenzufahrten verlegen	<input type="checkbox"/>
		Komplexmaßnahmen notwendig	<input type="checkbox"/>
