Einschätzung von Durchlass-Bauwerken und Gefährdung des Fischotters

Aufnahme Nummer: 2136-017

Aufnahme-Datum: 03.11.2010

Gewässername: k.A.
Lage: Warin Mühle
Straße: L 101
Landesstraße
Totfunde: 0

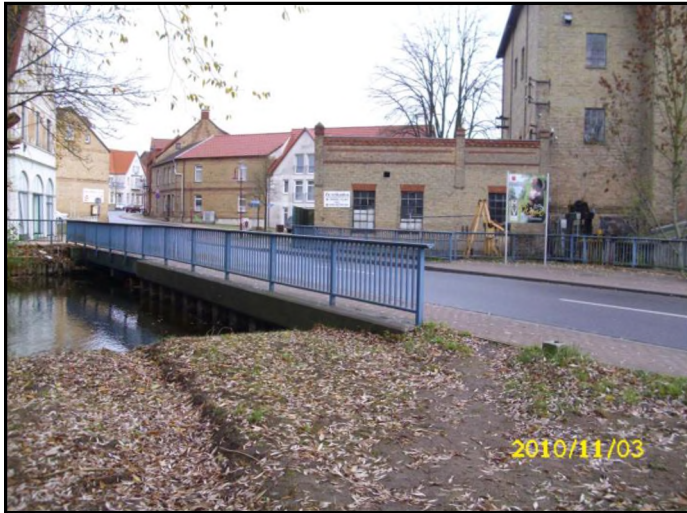
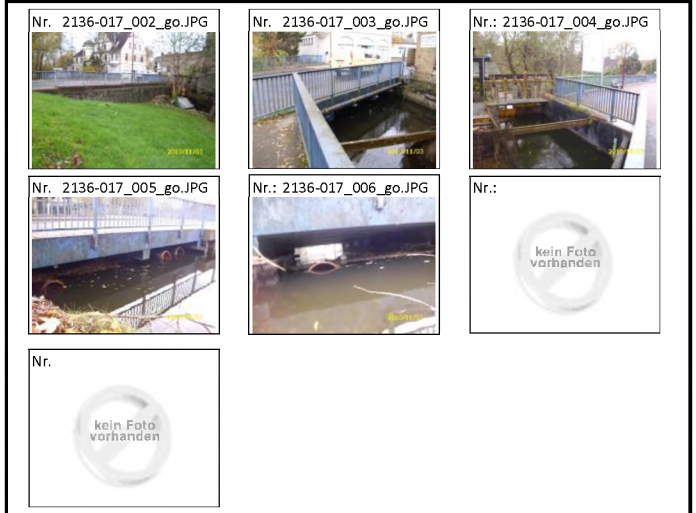
Nr.: 2136-017_001_go.JPG

Bedeutung im Habitatverbund: sehr hoch
Verkehrsdichte: hoch
Brückenindex: 0
Durchlass-Tauglichkeit: ungeeignet

Geschwindigkeitsbegrenzung	<input checked="" type="checkbox"/>	Bermen an Ufer anbinden	<input type="checkbox"/>
Trockenröhre einbringen	<input type="checkbox"/>	Wiesenzufahrten verlegen	<input type="checkbox"/>
		Komplexmaßnahmen notwendig	<input type="checkbox"/>
