Einschätzung von Durchlass-Bauwerken und Gefährdung des Fischotters

Aufnahme Nummer: 2136-018 Aufnahme-Datum: 03.11.2010

Gewässername: k.A.
Lage: Warin Sportplatz
Straße: B 192
Bundesstraße
Totfunde: 0

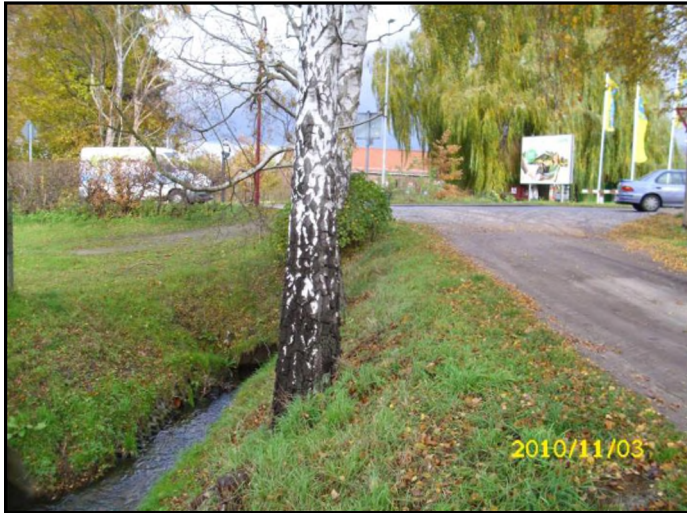
Nr.: 2136-018_001_go.JPG

Störfaktoren: Flutungsgefahr, Ungünstiges 'Länge zu Durchmesser'-Verhältnis

Bedeutung im Habitatverbund: sehr hoch
Verkehrsdichte: hoch
Brückenindex: 0
Durchlass-Tauglichkeit: ungeeignet

Trennung Wehr Durchlass	<input type="checkbox"/>	keine notwendig	<input type="checkbox"/>
Installation oberhalb Wehr	<input type="checkbox"/>	Markierstruktur Steinsch	<input type="checkbox"/>
Installation unterhalb Wehr	<input type="checkbox"/>	Markierstruktur Ufersubstrat	<input type="checkbox"/>
Entfernung Rechen	<input type="checkbox"/>	Markierstruktur Laufbohle fest	<input type="checkbox"/>
Entfernung sonstige Hindernisse	<input type="checkbox"/>	Markierstruktur Laufbohle schwimmend	<input type="checkbox"/>
Kastendurchlass/Maul eins. Berme	<input checked="" type="checkbox"/>	Markierstruktur Podest	<input type="checkbox"/>
Kastendurchlass/Maul beids. Berme	<input type="checkbox"/>	Verrohrung öffnen	<input type="checkbox"/>
Markierstruktur einseitig	<input type="checkbox"/>	Leit-/Schutzzäune notwendig	<input type="checkbox"/>
Markierstruktur beidseitig	<input type="checkbox"/>	Leitstrukturen/-senken einrichten	<input checked="" type="checkbox"/>

Geschwindigkeitsbegrenzung	<input type="checkbox"/>	Bermen an Ufer anbinden	<input type="checkbox"/>
Trockenröhre einbringen	<input checked="" type="checkbox"/>	Wiesenzufahrten verlegen	<input type="checkbox"/>
		Komplexmaßnahmen notwendig	<input type="checkbox"/>
