Einschätzung von Durchlass-Bauwerken und Gefährdung des Fischotters

Aufnahme Nummer: 2136-019

Aufnahme-Datum: 03.11.2010

Gewässername: k.A.
Lage: Mankmoos
Straße: L 031
Landesstraße
Totfunde: 0

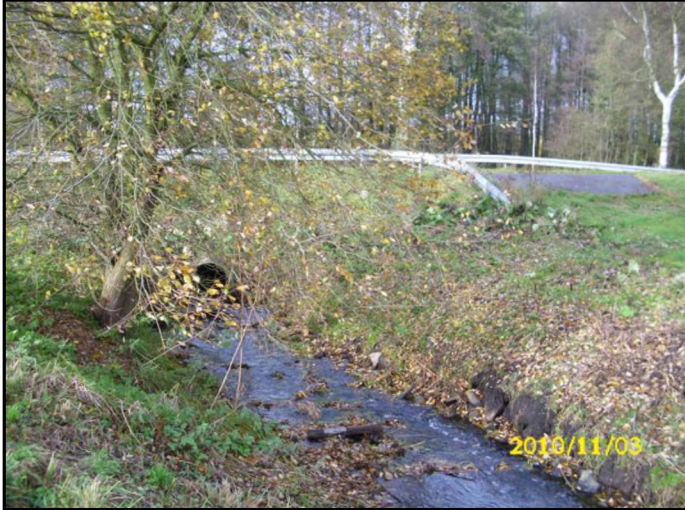
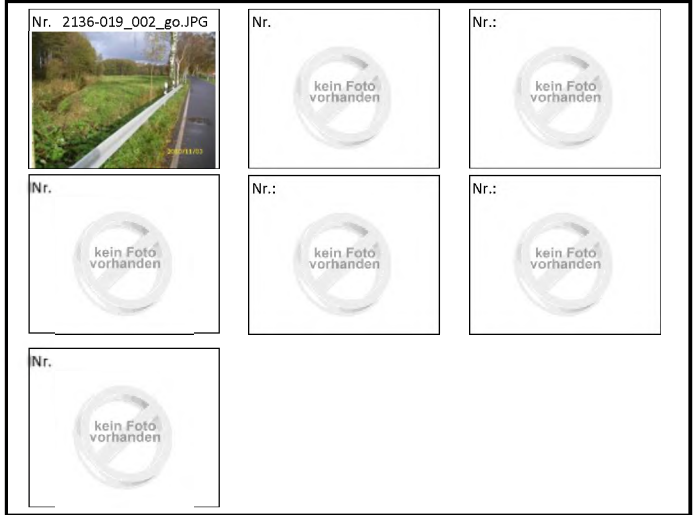
Nr.: 2136-019_001_go.JPG

Störfaktoren: Flutungsgefahr , Ungünstiges 'Länge zu Durchmesser'-Verhältnis

Böschung ungünstig für wandernde Tiere (zum Gewässer steiler und tiefer als Böschung zur Straße).

Bedeutung im Habitatverbund: sehr hoch
Verkehrsdichte: mittel
Brückenindex: 0,022
Durchlass-Tauglichkeit: ungeeignet

Trennung Wehr Durchlass	<input type="checkbox"/>	keine notwendig	<input type="checkbox"/>
Installation oberhalb Wehr	<input type="checkbox"/>	Markierstruktur Steinsch	<input type="checkbox"/>
Installation unterhalb Wehr	<input type="checkbox"/>	Markierstruktur Ufersubstrat	<input type="checkbox"/>
Entfernung Rechen	<input type="checkbox"/>	Markierstruktur Laufbohle fest	<input type="checkbox"/>
Entfernung sonstige Hindernisse	<input type="checkbox"/>	Markierstruktur Laufbohle schwimmend	<input type="checkbox"/>
Kastendurchlass/Maul eins. Berme	<input type="checkbox"/>	Markierstruktur Podest	<input type="checkbox"/>
Kastendurchlass/Maul beids. Berme	<input checked="" type="checkbox"/>	Verrohrung öffnen	<input type="checkbox"/>
Markierstruktur einseitig	<input type="checkbox"/>	Leit-/Schutzzäune notwendig	<input type="checkbox"/>
Markierstruktur beidseitig	<input type="checkbox"/>	Leitstrukturen/ -senken einrichten	<input checked="" type="checkbox"/>
