# Einschätzung von Durchlass-Bauwerken und Gefährdung des Fischotters

Aufnahme Nummer: 2136-020

Aufnahme-Datum: 03.11.2010

Gewässername: k.A.  
Lage: nördl. Qualitz  
Straße: L 031  
Landesstraße  
Totfunde: 0

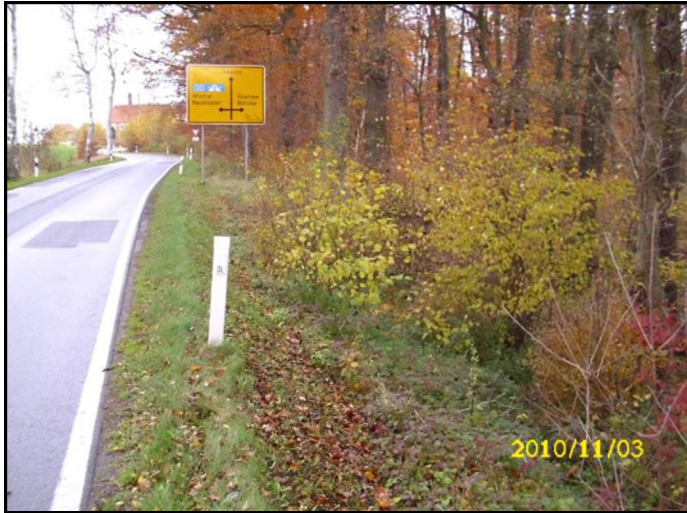
Nr.: 2136-020\_001\_go.JPG

Störfaktoren: Durchlass vollständig geflutet , Ungünstiges 'Länge zu Durchmesser'-Verhältnis

Straßengraben offen mit Gewässer verbunden (in 1 oder mehr Richtungen). Gefahr, dass Otter diese Rinnen hochwandern und dann am Ende auf die Straße laufen.

Bedeutung im Habitatverbund: mittel  
Verkehrsdichte: mittel  
Brückenindex: 0  
Durchlass-Tauglichkeit: ungeeignet

Geschwindigkeitsbegrenzung	<input type="checkbox"/>	Bermen an Ufer anbinden	<input type="checkbox"/>
Trockenröhre einbringen	<input checked="" type="checkbox"/>	Wiesenzufahrten verlegen	<input type="checkbox"/>
		Komplexmaßnahmen notwendig	<input type="checkbox"/>
