Einschätzung von Durchlass-Bauwerken und Gefährdung des Fischotters

Aufnahme Nummer: 2136-021

Aufnahme-Datum: 03.11.2010

Gewässername: k.A.
Lage: Östl. Kreuzung Jabelitz - Qualitz
Straße: L 031
Landesstraße
Todfunde: 1

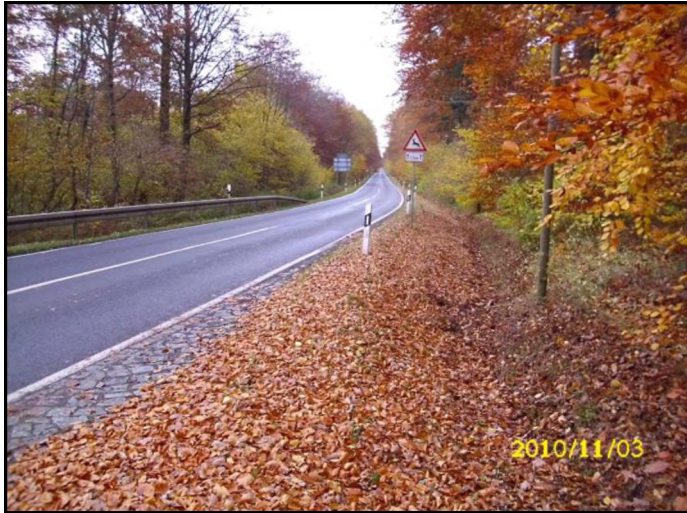
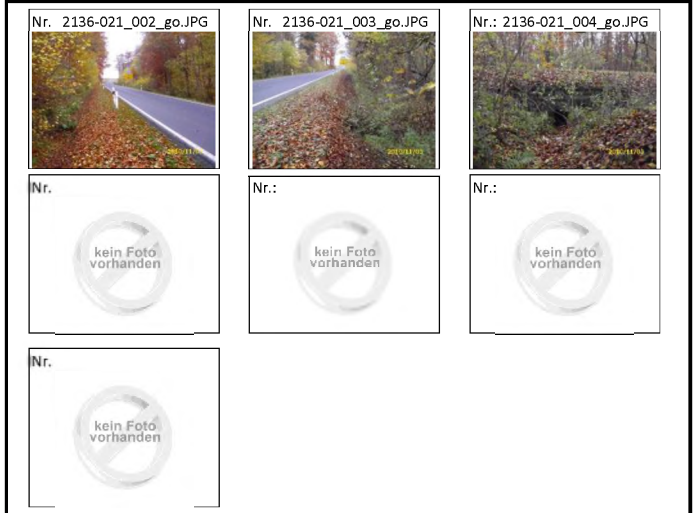
Nr.: 2136-021_001_go.JPG

Störfaktoren: Flutungsgefahr, Straßengraben offen mit Gewässer verbunden (in 1 oder mehr Richtungen). Gefahr, dass Otter diese Rinnen hochwandern und dann am Ende auf die Straße laufen.

Ungünstiges 'Länge zu Durchmesser'-Verhältnis

Bedeutung im Habitatverbund: mittel
Verkehrsdichte: mittel
Brückenindex: 0,03
Durchlass-Tauglichkeit: ungeeignet

Es ist möglich, dass die Tiere an dem Straßengraben hochgelaufen sind. Es ist auch möglich, dass der Totfund direkt am Graben erfolgt ist. Der Durchlass war zu dem Zeitpunkt vielleicht geflutet mit Wasser oder Schnee oder wurde einfach so gemieden.
