Einschätzung von Durchlass-Bauwerken und Gefährdung des Fischotters

Aufnahme Nummer: 2136-022

Aufnahme-Datum: 03.11.2010

Gewässername: k.A.
Lage: L031 Büttenbruch
Straße: L 031
Landesstraße
Totfunde: 0

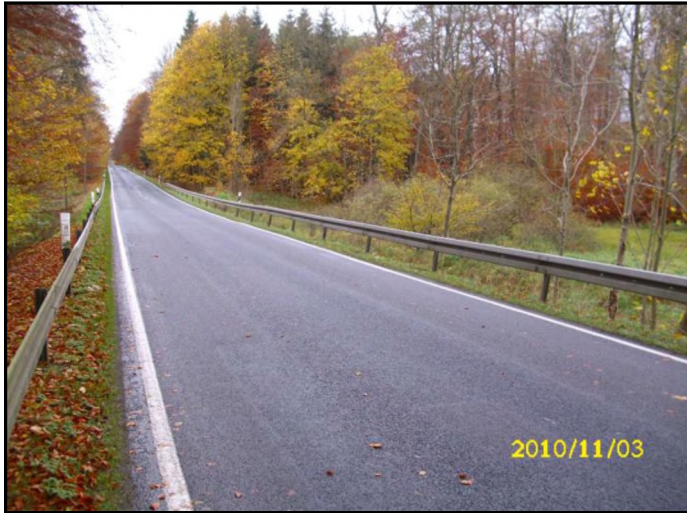
Nr.: 2136-022_001_go.JPG

Störfaktoren: Flutungsgefahr, Straßengraben offen mit Gewässer verbunden (in 1 oder mehr Richtungen). Gefahr, dass Otter diese Rinnen hochwandern und dann am Ende auf die Straße laufen.

Ungünstiges 'Länge zu Durchmesser'-Verhältnis

Bedeutung im Habitatverbund: sehr hoch
Verkehrsdichte: mittel
Brückenindex: 0,06
Durchlass-Tauglichkeit: ungeeignet
