Einschätzung von Durchlass-Bauwerken und Gefährdung des Fischotters

Aufnahme Nummer: 2136-024

Aufnahme-Datum: 03.11.2010

Gewässername: k.A.
Lage: Hermannshagen
Straße: K 1
Kreisstraße
Todfunde: 0

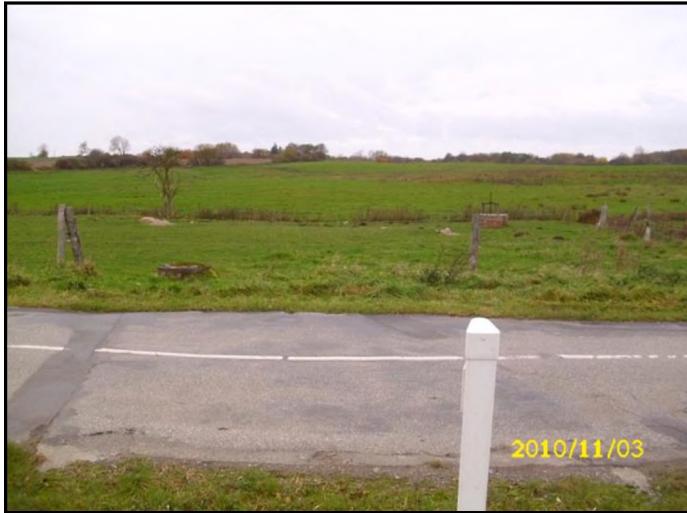
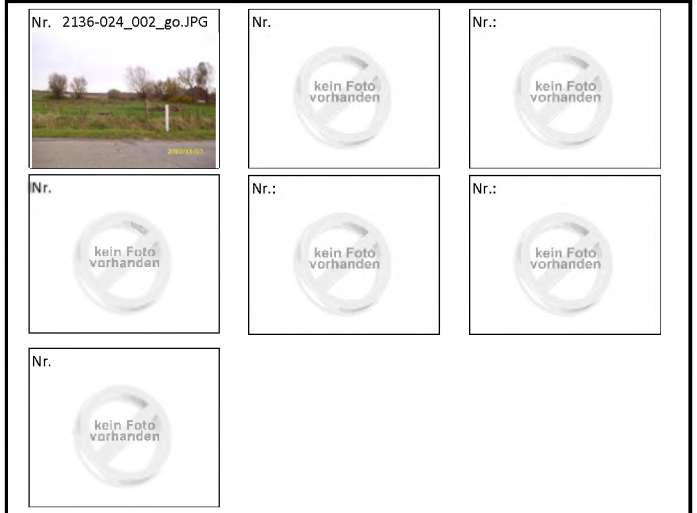
Nr.: 2136-024_001_go.JPG

Störfaktoren: Wehr/Stau , Verrohrt , keine Leitlinie mehr vorhanden

Bedeutung im Habitatverbund: mittel
Verkehrsdichte: mittel
Brückenindex: 0
Durchlass-Tauglichkeit: ungeeignet

Geschwindigkeitsbegrenzung	<input type="checkbox"/>	Bermen an Ufer anbinden	<input type="checkbox"/>
Trockenröhre einbringen	<input checked="" type="checkbox"/>	Wiesenzufahrten verlegen	<input type="checkbox"/>
		Komplexmaßnahmen notwendig	<input type="checkbox"/>
