Einschätzung von Durchlass-Bauwerken und Gefährdung des Fischotters

Aufnahme Nummer: 2136-025

Aufnahme-Datum: 03.11.2010

Gewässername: k.A.
Lage: Mühlbach Groß Tessiner See west
Straße: K 40
Kreisstraße
Todfunde: 0

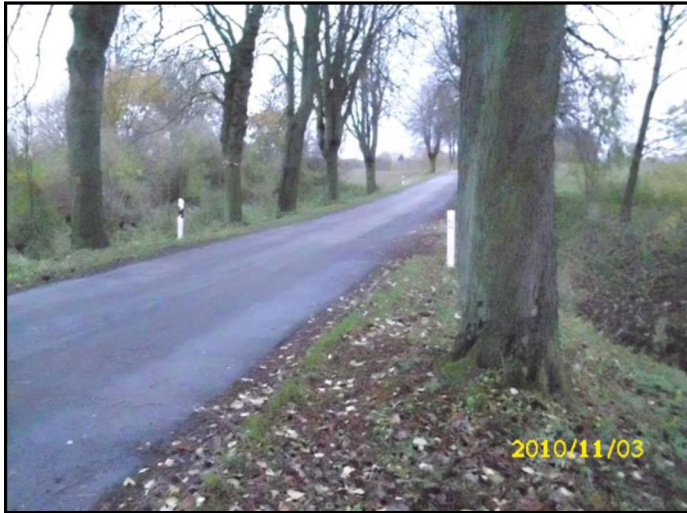
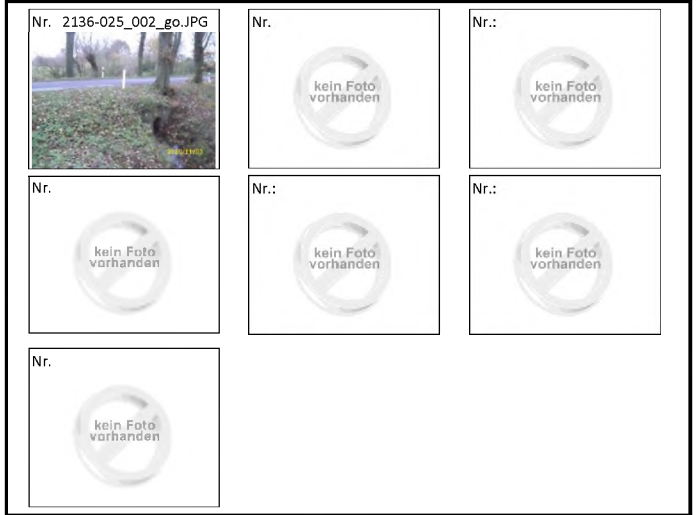
Nr.: 2136-025_001_go.JPG

Störfaktoren: Flutungsgefahr, Ungünstiges 'Länge zu Durchmesser'-Verhältnis

Brückentyp: Rohrdurchlass
Durchlaß Durchmesser: k.A.

Lichte Breite [m]: 0,6
Lichte Höhe [m]: 1
Brückenlänge [m]: 10

Bedeutung im Habitatverbund: mittel
Verkehrsdichte: mittel
Brückenindex: 0,06
Durchlass-Tauglichkeit: ungeeignet

Geschwindigkeitsbegrenzung	<input type="checkbox"/>	Bermen an Ufer anbinden	<input type="checkbox"/>
Trockenröhre einbringen	<input checked="" type="checkbox"/>	Wiesenzufahrten verlegen	<input type="checkbox"/>
		Komplexmaßnahmen notwendig	<input type="checkbox"/>
