Einschätzung von Durchlass-Bauwerken und Gefährdung des Fischotters

Aufnahme Nummer: 2136-027

Aufnahme-Datum: 03.11.2010

Gewässername: k.A.
Lage: Mühlbach Groß Tessiner See
Straße: K 40
Kreisstraße
Todfunde: 0

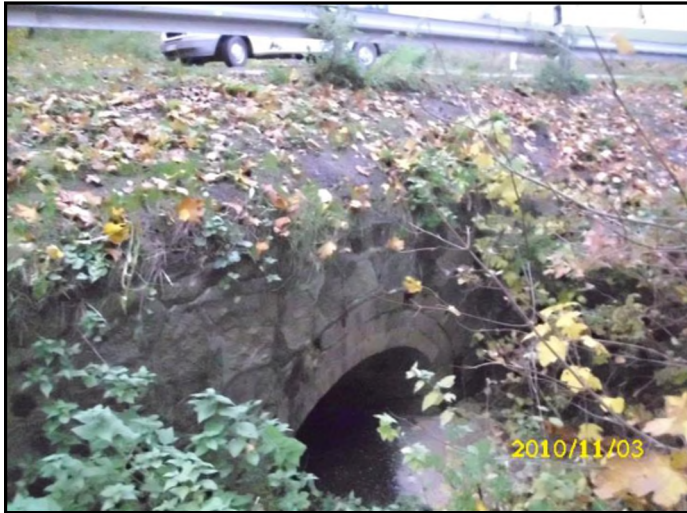
Nr.: 2136-027_001_go.JPG

Störfaktoren: Böschung ungünstig für wandernde Tiere (zum Gewässer steiler und tiefer als Böschung zur Straße), Ungünstiges 'Länge zu Durchmesser'-Verhältnis

Bedeutung im Habitatverbund: sehr hoch
Verkehrsdichte: mittel
Brückenindex: 0,17
Durchlass-Tauglichkeit: ungeeignet
