Einschätzung von Durchlass-Bauwerken und Gefährdung des Fischotters

Aufnahme Nummer: 2137-001 Aufnahme-Datum: 04.11.2010

Gewässername: k.A.
Lage: Milchmoor nördl Schlemmin
Straße: K 2
Kreisstraße
Totfunde: 0

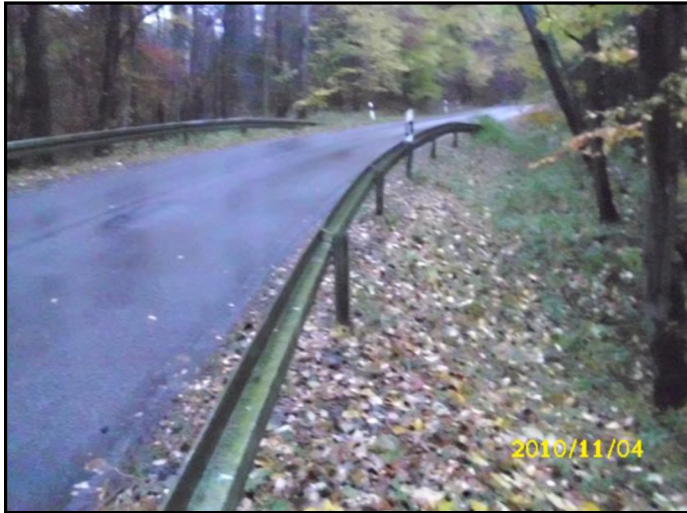
Nr.: 2137-001_001_go.JPG

Störfaktoren: Durchlass vollständig geflutet , Ungünstiges 'Länge zu Durchmesser'-Verhältnis

Bedeutung im Habitatverbund: gering
Verkehrsdichte: mittel
Brückenindex: 0
Durchlass-Tauglichkeit: ungeeignet

Geschwindigkeitsbegrenzung	<input type="checkbox"/>	Bermen an Ufer anbinden	<input type="checkbox"/>
Trockenröhre einbringen	<input checked="" type="checkbox"/>	Wiesenzufahrten verlegen	<input type="checkbox"/>
		Komplexmaßnahmen notwendig	<input type="checkbox"/>
