Einschätzung von Durchlass-Bauwerken und Gefährdung des Fischotters

Aufnahme Nummer: 2137-002 Aufnahme-Datum: 04.11.2010

Gewässername: k.A.
Lage: Milchmoor nördl Schlemmin Waldrand
Straße: K 2
Kreisstraße
Totfunde: 0

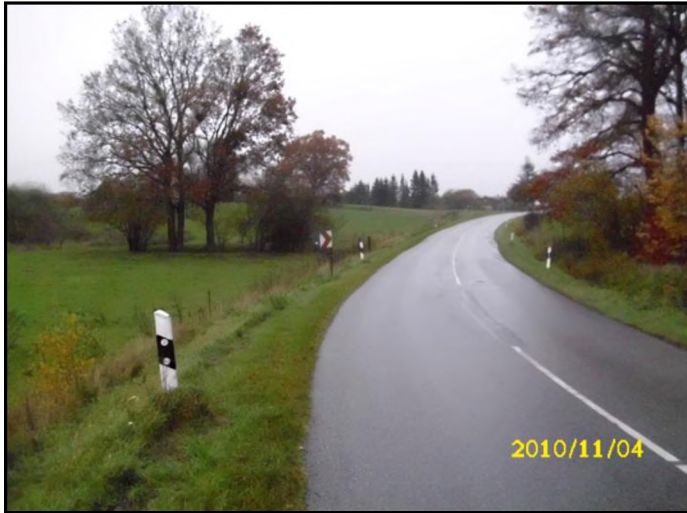
Nr.: 2137-002_001_go.JPG

Störfaktoren: Durchlass vollständig geflutet , Ungünstiges 'Länge zu Durchmesser'-Verhältnis

Bedeutung im Habitatverbund: gering
Verkehrsdichte: mittel
Brückenindex: 0
Durchlass-Tauglichkeit: ungeeignet

Geschwindigkeitsbegrenzung	<input type="checkbox"/>	Bermen an Ufer anbinden	<input type="checkbox"/>
Trockenröhre einbringen	<input checked="" type="checkbox"/>	Wiesenzufahrten verlegen	<input type="checkbox"/>
		Komplexmaßnahmen notwendig	<input type="checkbox"/>
