# Einschätzung von Durchlass-Bauwerken und Gefährdung des Fischotters

Aufnahme Nummer: 2137-003 Aufnahme-Datum: 04.11.2010

Gewässername: k.A.  
Lage: Kurzen Trechow  
Straße: K 3  
Kreisstraße  
Todfunde: 0

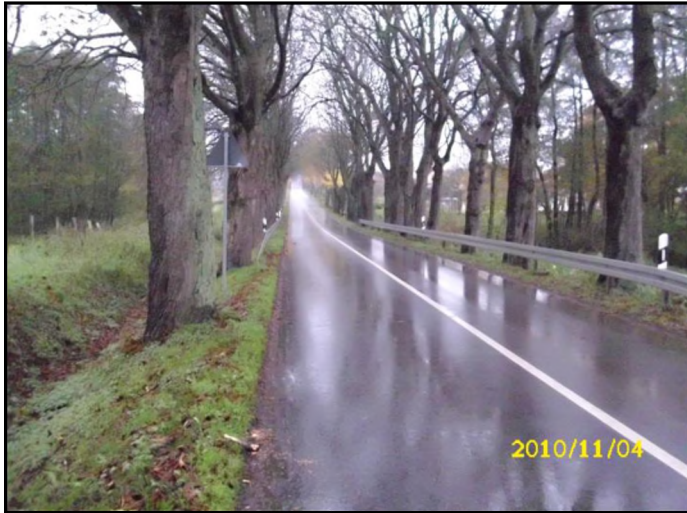
Nr.: 2137-003\_001\_go.JPG

Störfaktoren: Durchlass vollständig geflutet , Ungünstiges 'Länge zu Durchmesser'-Verhältnis  
Zufahrt Wiese/Feld, der Otter aus dem Wasser und damit auf die Böschung und dichter an die Straße führt.

Durchlass vollständig geflutet?

Bedeutung im Habitatverbund: gering  
Verkehrsdichte: mittel  
Brückenindex: 0  
Durchlass-Tauglichkeit: ungeeignet

Geschwindigkeitsbegrenzung	<input type="checkbox"/>	Bermen an Ufer anbinden	<input type="checkbox"/>
Trockenröhre einbringen	<input checked="" type="checkbox"/>	Wiesenzufahrten verlegen	<input type="checkbox"/>
		Komplexmaßnahmen notwendig	<input type="checkbox"/>
