# Einschätzung von Durchlass-Bauwerken und Gefährdung des Fischotters

Aufnahme Nummer: 2137-004

Aufnahme-Datum: 04.11.2010

Gewässername: k.A.  
Lage: Kurzen Trechow mitte  
Straße: K 3  
Kreisstraße  
Todfunde: 0

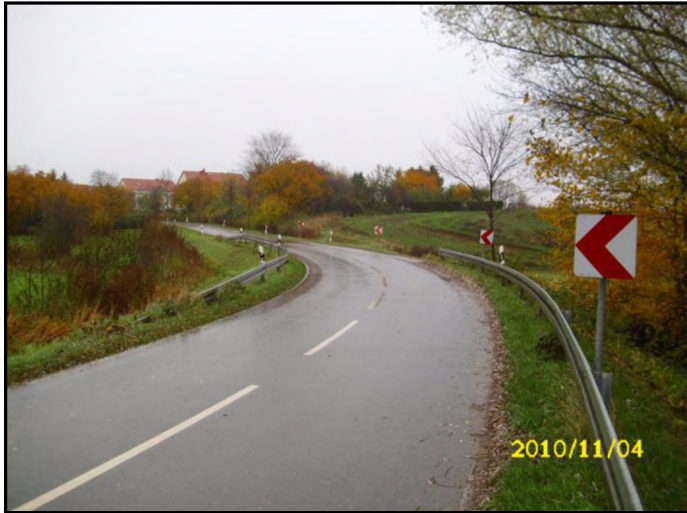
Nr.: 2137-004\_001\_go.JPG

Störfaktoren: Böschung ungünstig für wandernde Tiere (zum Gewässer steiler und tiefer als Böschung zur Straße). , Ungünstiges 'Länge zu Durchmesser'-Verhältnis

Straßengraben offen mit Gewässer verbunden (in 1 oder mehr Richtungen). Gefahr, dass Otter diese Rinnen hochwandern und dann am Ende auf die Straße laufen.

Bedeutung im Habitatverbund: mittel  
Verkehrsdichte: mittel  
Brückenindex: 0,021  
Durchlass-Tauglichkeit: ungeeignet

Stauanlage (neu) vorhanden, aber ungenutzt (ohne Bretter).

Geschwindigkeitsbegrenzung	<input type="checkbox"/>	Bermen an Ufer anbinden	<input type="checkbox"/>
Trockenröhre einbringen	<input checked="" type="checkbox"/>	Wiesenzufahrten verlegen	<input type="checkbox"/>
		Komplexmaßnahmen notwendig	<input type="checkbox"/>
