Einschätzung von Durchlass-Bauwerken und Gefährdung des Fischotters

Aufnahme Nummer: 2137-006

Aufnahme-Datum: 04.11.2010

Gewässername: k.A.
Lage: Bützow West dreibergen
Straße: L 14
Landesstraße
Totfunde: 0

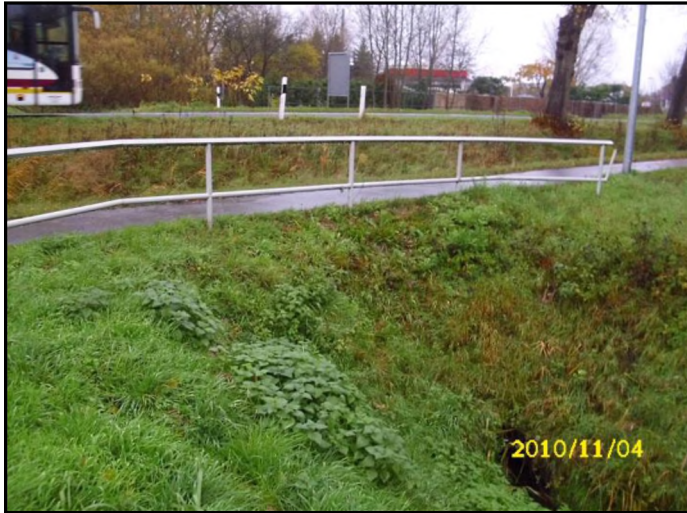
Nr.: 2137-006_001_go.JPG

Störfaktoren: Flutungsgefahr , Straßengraben offen mit Gewässer verbunden (in 1 oder mehr Richtungen). Gefahr, dass Otter diese Rinnen hochwandern und dann am Ende auf die Straße laufen.

Böschung ungünstig für wandernde Tiere (zum Gewässer steiler und tiefer als Böschung zur Straße). , Ungünstiges 'Länge zu Durchmesser'-Verhältnis

Bedeutung im Habitatverbund: mittel
Verkehrsdichte: mittel
Brückenindex: 0,018
Durchlass-Tauglichkeit: ungeeignet

Trennung Wehr Durchlass	<input type="checkbox"/>	keine notwendig	<input type="checkbox"/>
Installation oberhalb Wehr	<input type="checkbox"/>	Markierstruktur Steinsch	<input type="checkbox"/>
Installation unterhalb Wehr	<input type="checkbox"/>	Markierstruktur Ufersubstrat	<input type="checkbox"/>
Entfernung Rechen	<input type="checkbox"/>	Markierstruktur Laufbohle fest	<input type="checkbox"/>
Entfernung sonstige Hindernisse	<input type="checkbox"/>	Markierstruktur Laufbohle schwimmend	<input type="checkbox"/>
Kastendurchlass/Maul eins. Berme	<input checked="" type="checkbox"/>	Markierstruktur Podest	<input type="checkbox"/>
Kastendurchlass/Maul beids. Berme	<input type="checkbox"/>	Verrohrung öffnen	<input type="checkbox"/>
Markierstruktur einseitig	<input type="checkbox"/>	Leit-/Schutzzäune notwendig	<input type="checkbox"/>
Markierstruktur beidseitig	<input type="checkbox"/>	Leitstrukturen/ -senken einrichten	<input checked="" type="checkbox"/>

Geschwindigkeitsbegrenzung	<input type="checkbox"/>	Bermen an Ufer anbinden	<input type="checkbox"/>
Trockenröhre einbringen	<input checked="" type="checkbox"/>	Wiesenzufahrten verlegen	<input type="checkbox"/>
		Komplexmaßnahmen notwendig	<input type="checkbox"/>
