Einschätzung von Durchlass-Bauwerken und Gefährdung des Fischotters

Aufnahme Nummer: 2137-007

Aufnahme-Datum: 04.11.2010

Gewässername: k.A.
Lage: Bützow West Teichenkette
Straße: L 11
Landesstraße
Todfunde: 0

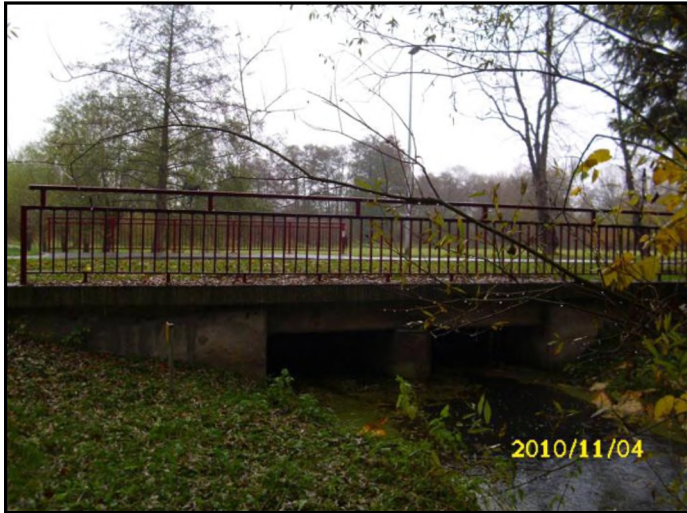
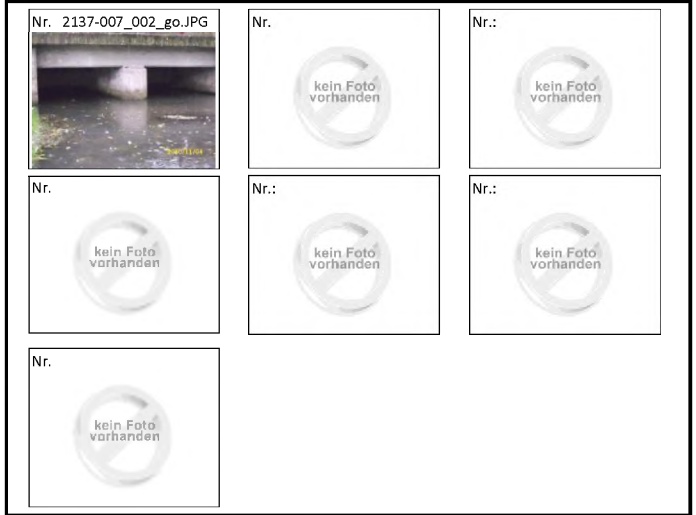
Nr.: 2137-007_001_go.JPG

Störfaktoren: Flutungsgefahr , Böschung ungünstig für wandernde Tiere (zum Gewässer steiler und tiefer als Böschung zur Straße) , Ungünstiges 'Länge zu Durchmesser'-Verhältnis

Durchlass vollständig geflutet?

Bedeutung im Habitatverbund: sehr hoch
Verkehrsdichte: mittel
Brückenindex: 0,02
Durchlass-Tauglichkeit: ungeeignet

Geschwindigkeitsbegrenzung	<input type="checkbox"/>	Bermen an Ufer anbinden	<input type="checkbox"/>
Trockenröhre einbringen	<input type="checkbox"/>	Wiesenzufahrten verlegen	<input type="checkbox"/>
		Komplexmaßnahmen notwendig	<input checked="" type="checkbox"/>
