# Einschätzung von Durchlass-Bauwerken und Gefährdung des Fischotters

Aufnahme Nummer: 2137-008 Aufnahme-Datum: 04.11.2010

Gewässername: k.A.  
Lage: Bützow West Warnow  
Straße: L 11  
Landesstraße  
Todfunde: 0

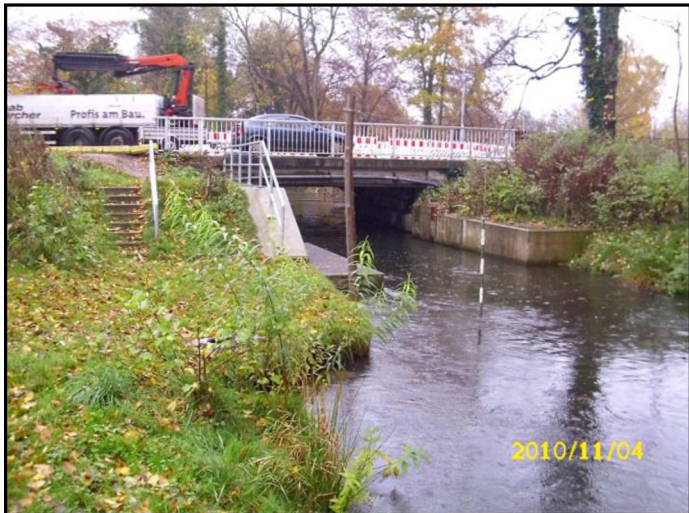
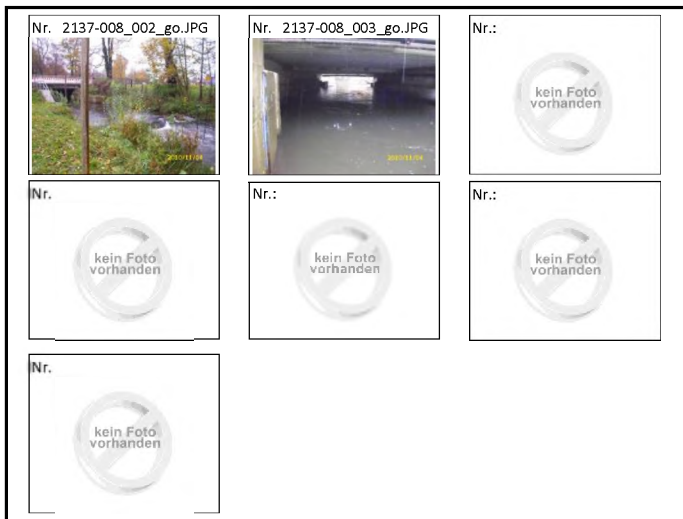
Nr.: 2137-008\_001\_go.JPG

Störfaktoren: Böschung ungünstig für wandernde Tiere (zum Gewässer steiler und tiefer als Böschung zur Straße), Ungünstiges "Länge zu Durchmesser"-Verhältnis

Turbulenzen oder Turbulenzengefahr nach Regen usw.

Bedeutung im Habitatverbund: sehr hoch  
Verkehrsdichte: hoch  
Brückenindex: 0,357  
Durchlass-Tauglichkeit: ungeeignet

Einige Meter vor der Brücke ist eine Konstruktion aus Eisen montiert, die bei höheren Wasserständen stören kann.
