# Einschätzung von Durchlass-Bauwerken und Gefährdung des Fischotters

Aufnahme Nummer: 2137-009

Aufnahme-Datum: 04.11.2010

Gewässername: k.A.  
Lage: nördl Bützower See  
Straße: L 131  
Landesstraße  
Todfunde: 1

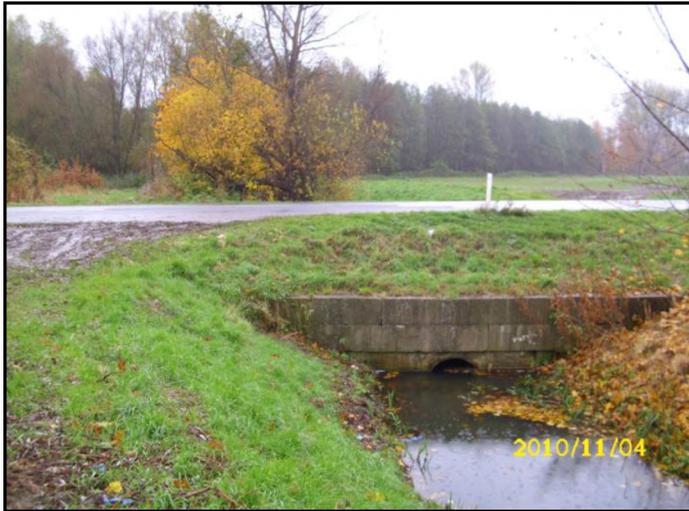
Nr.: 2137-009\_001\_go.JPG

Störfaktoren: Verrohrt , Böschung ungünstig für wandernde Tiere (zum Gewässer steiler und tiefer als Böschung zur Straße).

Ungünstiges 'Länge zu Durchmesser'-Verhältnis

Bedeutung im Habitatverbund: sehr hoch  
Verkehrsdichte: mittel  
Brückenindex: 0,021  
Durchlass-Tauglichkeit: ungeeignet

Geschwindigkeitsbegrenzung	<input type="checkbox"/>	Bermen an Ufer anbinden	<input type="checkbox"/>
Trockenröhre einbringen	<input checked="" type="checkbox"/>	Wiesenzufahrten verlegen	<input type="checkbox"/>
		Komplexmaßnahmen notwendig	<input type="checkbox"/>
