Einschätzung von Durchlass-Bauwerken und Gefährdung des Fischotters

Aufnahme Nummer: 2137-010

Aufnahme-Datum: 04.11.2010

Gewässername: k.A.
Lage: Bützow West Rostocker Tor
Straße: L 131
Landesstraße
Totfunde: 0

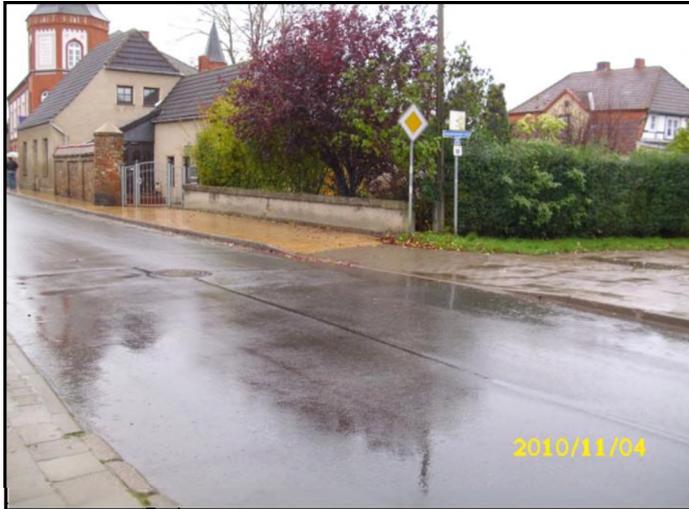
Nr.: 2137-010_001_go.JPG

Verrohrt und mit Privatgärten überbaut.

Geschwindigkeitsbegrenzung	<input checked="" type="checkbox"/>	Bermen an Ufer anbinden	<input type="checkbox"/>
Trockenröhre einbringen	<input type="checkbox"/>	Wiesenzufahrten verlegen	<input type="checkbox"/>
		Komplexmaßnahmen notwendig	<input type="checkbox"/>
