# Einschätzung von Durchlass-Bauwerken und Gefährdung des Fischotters

Aufnahme Nummer: 2137-012

Aufnahme-Datum: 04.11.2010

Gewässername: Warnow  
Lage: Bützow Wolken Warnow  
Straße: L 11  
Landesstraße  
Totfunde: 0

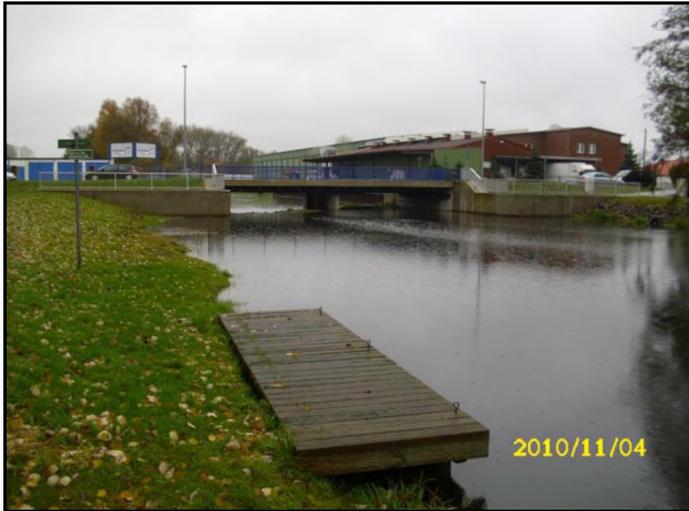
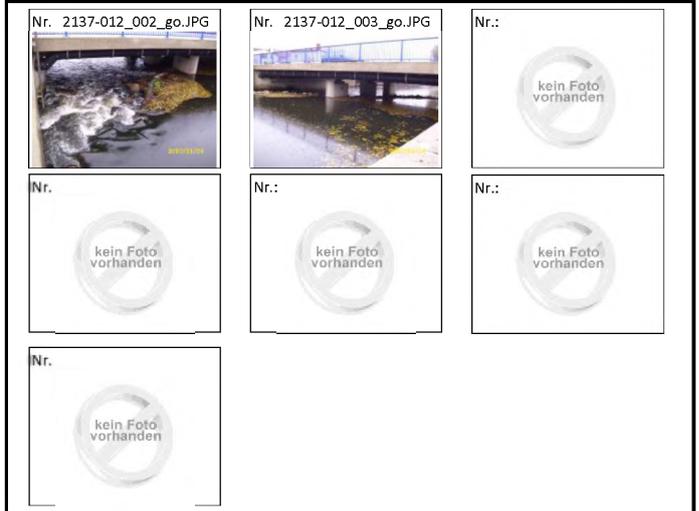
Nr.: 2137-012\_001\_go.JPG

Die Lichte Höhe wird durch ein querendes Rohr beeinträchtigt
