Einschätzung von Durchlass-Bauwerken und Gefährdung des Fischotters

Aufnahme Nummer: 2137-015

Aufnahme-Datum: 04.11.2010

Gewässername: k.A.
Lage: Hof Rühn
Straße: K 4
Kreisstraße
Totfunde: 0

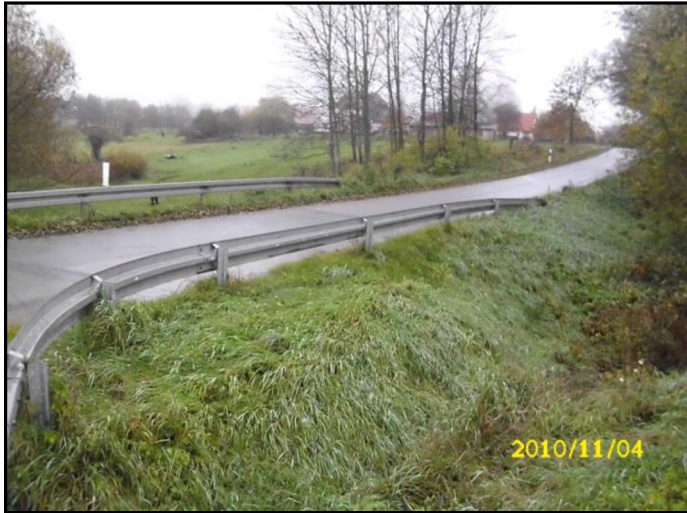
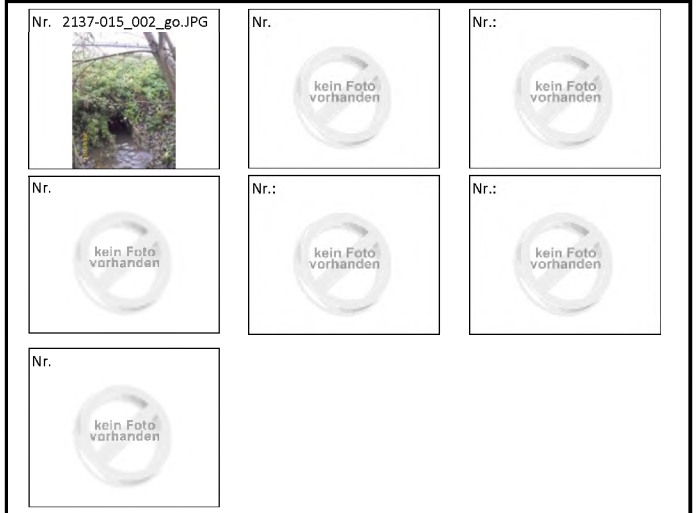
Nr.: 2137-015_001_go.JPG

Störfaktoren: Ungünstiges 'Länge zu Durchmesser'-Verhältnis, Turbulenzen oder Turbulenzengefahr nach Regen usw.

Bedeutung im Habitatverbund: gering
Verkehrsdichte: mittel
Brückenindex: 0,04
Durchlass-Tauglichkeit: ungeeignet

Geschwindigkeitsbegrenzung	<input type="checkbox"/>	Bermen an Ufer anbinden	<input type="checkbox"/>
Trockenröhre einbringen	<input checked="" type="checkbox"/>	Wiesenzufahrten verlegen	<input type="checkbox"/>
		Komplexmaßnahmen notwendig	<input type="checkbox"/>
