Einschätzung von Durchlass-Bauwerken und Gefährdung des Fischotters

Aufnahme Nummer: 2137-016

Aufnahme-Datum: 04.11.2010

Gewässername: k.A.
Lage: direkt westl. Katelbogen
Straße: L 14
Landesstraße
Todfunde: 1

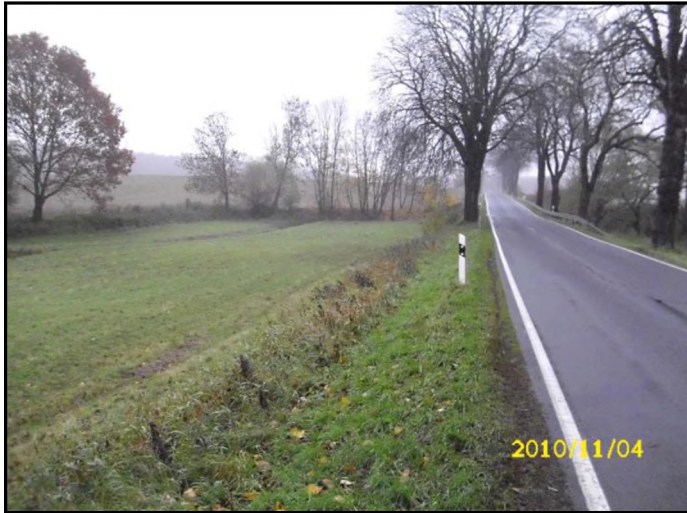
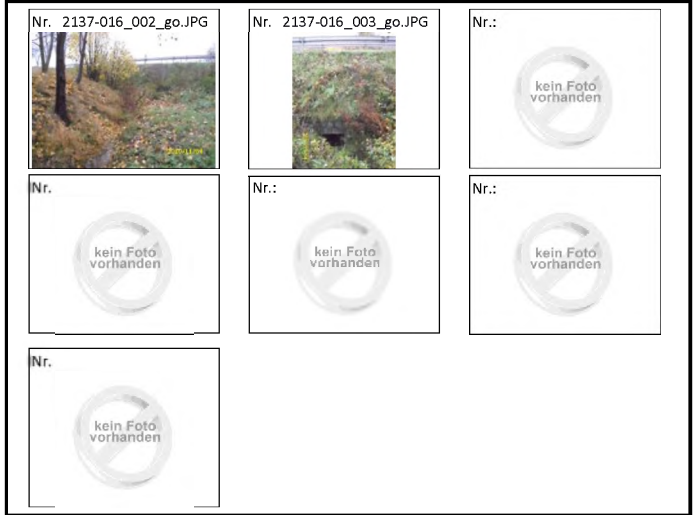
Nr.: 2137-016_001_go.JPG

Störfaktoren: Straßengraben offen mit Gewässer verbunden (in 1 oder mehr Richtungen). Gefahr, dass Otter diese Rinnen hochwandern und dann am Ende auf die Straße laufen. , Ungünstiges 'Länge zu Durchmesser'-Verhältnis

Bedeutung im Habitatverbund: gering
Verkehrsdichte: mittel
Brückenindex: 0,037
Durchlass-Tauglichkeit: ungeeignet

Totfund lt. Text von dieser Stelle. GEW geht auf anderer Seite nicht weiter. Irrläufer auch künftig nicht zu verhindern. Wichtig ist der Straßengr. unsichtbar anzubinden u. stattdessen eine Ausstiegsstelle i. Richtung des Feld(u. der Sölle/Moore zu machen.

Trennung Wehr Durchlass	<input type="checkbox"/>	keine notwendig	<input checked="" type="checkbox"/>
Installation oberhalb Wehr	<input type="checkbox"/>	Markierstruktur Steinsch	<input type="checkbox"/>
Installation unterhalb Wehr	<input type="checkbox"/>	Markierstruktur Ufersubstrat	<input type="checkbox"/>
Entfernung Rechen	<input type="checkbox"/>	Markierstruktur Laufbohle fest	<input type="checkbox"/>
Entfernung sonstige Hindernisse	<input type="checkbox"/>	Markierstruktur Laufbohle schwimmend	<input type="checkbox"/>
Kastendurchlass/Maul eins. Berme	<input checked="" type="checkbox"/>	Markierstruktur Podest	<input type="checkbox"/>
Kastendurchlass/Maul beids. Berme	<input type="checkbox"/>	Verrohrung öffnen	<input type="checkbox"/>
Markierstruktur einseitig	<input type="checkbox"/>	Leit-/Schutzzäune notwendig	<input type="checkbox"/>
Markierstruktur beidseitig	<input type="checkbox"/>	Leitstrukturen/ -senken einrichten	<input type="checkbox"/>
