Einschätzung von Durchlass-Bauwerken und Gefährdung des Fischotters

Aufnahme Nummer: 2137-020

Aufnahme-Datum: 04.11.2010

Gewässername: k.A.
Lage: Rühn
Straße: K 7
Kreisstraße
Todfunde: 0

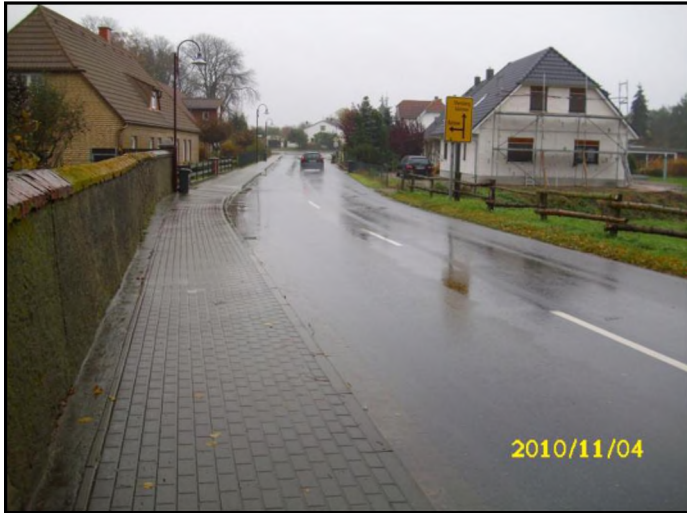
Nr.: 2137-020_001_go.JPG

Störfaktoren: Verrohrt , Böschung ungünstig für wandernde Tiere (zum Gewässer steiler und tiefer als Böschung zur Straße).

Bedeutung im Habitatverbund: sehr hoch
Verkehrsdichte: mittel
Brückenindex: 0
Durchlass-Tauglichkeit: ungeeignet

Trennung Wehr Durchlass	<input type="checkbox"/>	keine notwendig	<input type="checkbox"/>
Installation oberhalb Wehr	<input type="checkbox"/>	Markierstruktur Steinsch	<input type="checkbox"/>
Installation unterhalb Wehr	<input type="checkbox"/>	Markierstruktur Ufersubstrat	<input type="checkbox"/>
Entfernung Rechen	<input type="checkbox"/>	Markierstruktur Laufbohle fest	<input type="checkbox"/>
Entfernung sonstige Hindernisse	<input type="checkbox"/>	Markierstruktur Laufbohle schwimmend	<input type="checkbox"/>
Kastendurchlass/Maul eins. Berme	<input checked="" type="checkbox"/>	Markierstruktur Podest	<input type="checkbox"/>
Kastendurchlass/Maul beids. Berme	<input type="checkbox"/>	Verrohrung öffnen	<input type="checkbox"/>
Markierstruktur einseitig	<input type="checkbox"/>	Leit-/Schutzzäune notwendig	<input type="checkbox"/>
Markierstruktur beidseitig	<input type="checkbox"/>	Leitstrukturen/-senken einrichten	<input checked="" type="checkbox"/>

Geschwindigkeitsbegrenzung	<input type="checkbox"/>	Bermen an Ufer anbinden	<input type="checkbox"/>
Trockenröhre einbringen	<input checked="" type="checkbox"/>	Wiesenzufahrten verlegen	<input type="checkbox"/>
		Komplexmaßnahmen notwendig	<input type="checkbox"/>
