# Einschätzung von Durchlass-Bauwerken und Gefährdung des Fischotters

Aufnahme Nummer: 2137-021 Aufnahme-Datum: 04.11.2010

Gewässername: Seebach  
Lage: Rühn Seebach  
Straße: K 7  
Kreisstraße  
Todfunde: 0

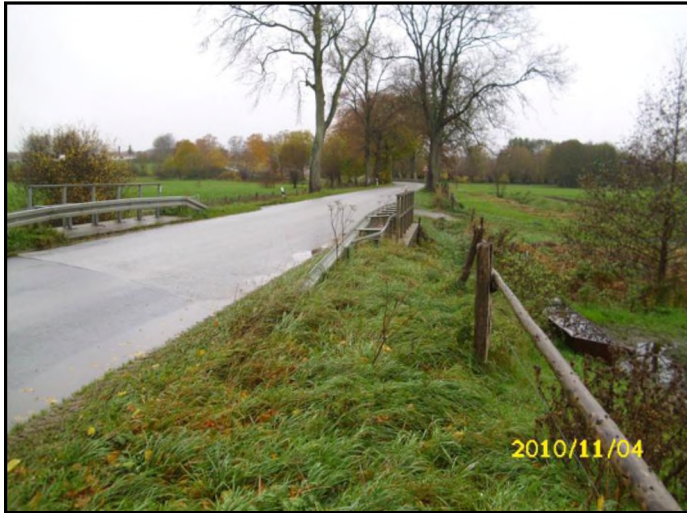
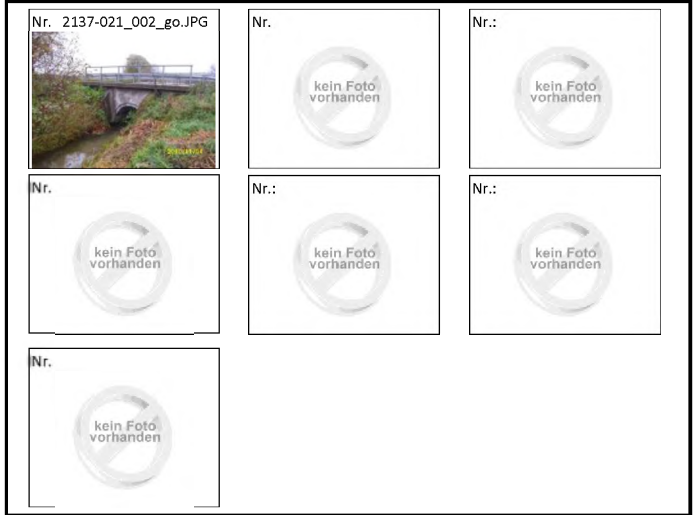
Nr.: 2137-021\_001\_go.JPG

Bedeutung im Habitatverbund: sehr hoch  
Verkehrsdichte: mittel  
Brückenindex: 0,24  
Durchlass-Tauglichkeit: ungeeignet

**Priorität Festlegung: sehr hoch**

Geschwindigkeitsbegrenzung	<input type="checkbox"/>	Bermen an Ufer anbinden	<input type="checkbox"/>
Trockenröhre einbringen	<input checked="" type="checkbox"/>	Wiesenzufahrten verlegen	<input type="checkbox"/>
		Komplexmaßnahmen notwendig	<input type="checkbox"/>
