# Einschätzung von Durchlass-Bauwerken und Gefährdung des Fischotters

Aufnahme Nummer: 2137-022 Aufnahme-Datum: 04.11.2010

Gewässername: k.A.  
Lage: Müggenhorst Waldrand  
Straße: K 6  
Kreisstraße  
Totfunde: 0

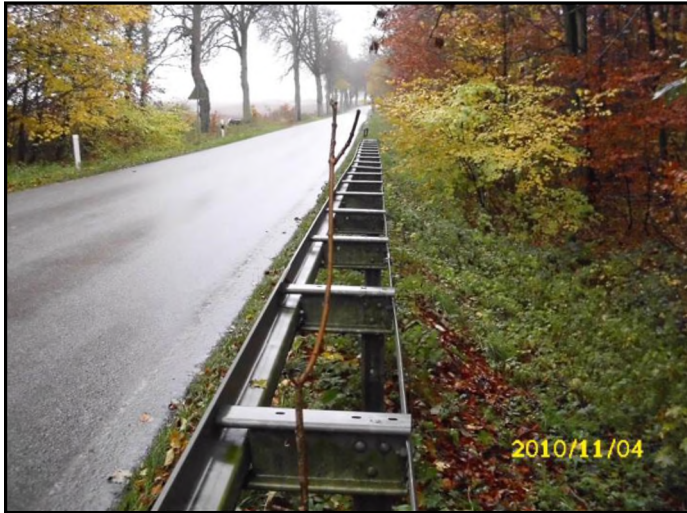
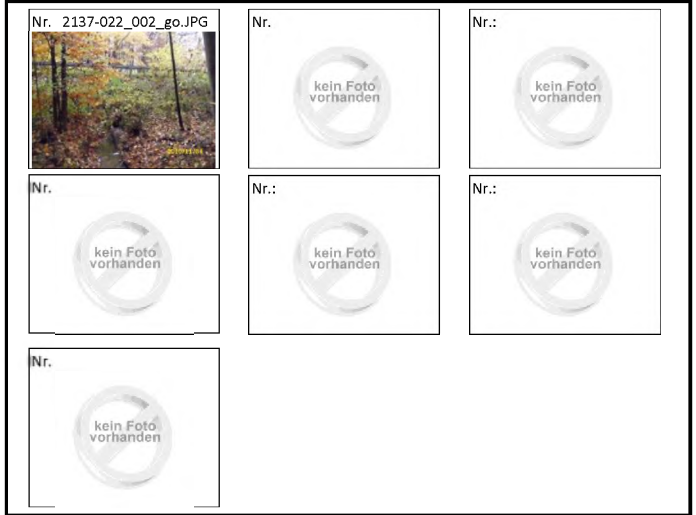
Nr.: 2137-022\_001\_go.JPG

Störfaktoren: Ungünstiges 'Länge zu Durchmesser'-Verhältnis, Turbulenzen oder Turbulenzengefahr nach Regen usw.

Durchlass vollständig geflutet?

Brückentyp: Rohrdurchlass Durchlaß Durchmesser: k.A.

Lichte Breite [m]: 0,8  
Lichte Höhe [m]: 0,6 Brückenlänge [m]: 12

Lage zu Siedlungen: k.A.  
Kombinierte Brücken: keine kombinierte Brücke  
Gewässerverbund: lineares Gew. ohne bed. Nebengew., beidseitig  
mehrere Gewässersysteme  
Passagemöglichkeit für: nur Fische  
Bottleneck:   
Fähengebiet:

Bedeutung im Habitatverbund: mittel  
Verkehrsdichte: mittel  
Brückenindex: 0,04  
Durchlass-Tauglichkeit: ungeeignet

**Priorität Festlegung: hoch**

Geschwindigkeitsbegrenzung	<input type="checkbox"/>	Bermen an Ufer anbinden	<input type="checkbox"/>
Trockenröhre einbringen	<input checked="" type="checkbox"/>	Wiesenzufahrten verlegen	<input type="checkbox"/>
		Komplexmaßnahmen notwendig	<input type="checkbox"/>
