Einschätzung von Durchlass-Bauwerken und Gefährdung des Fischotters

Aufnahme Nummer: 2137-023

Aufnahme-Datum: 04.11.2010

Gewässername: k.A.
Lage: Nöstlich Laase
Straße: K 6
Kreisstraße
Todfunde: 0

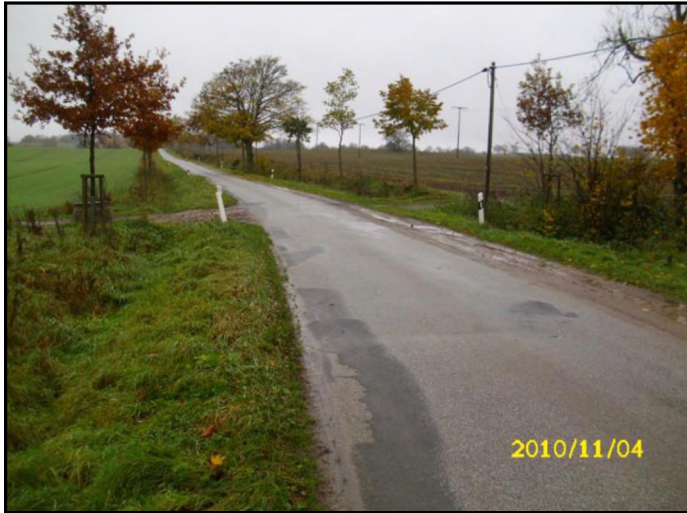
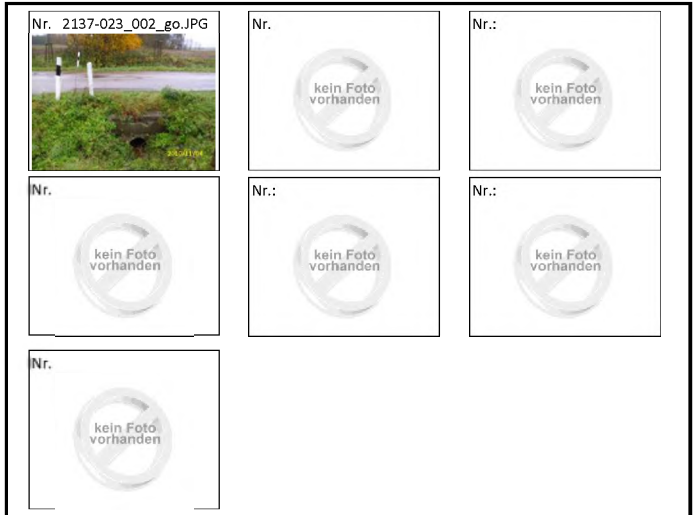
Nr.: 2137-023_001_go.JPG

Störfaktoren: Verrohrt , Straßengraben offen mit Gewässer verbunden (in 1 oder mehr Richtungen). Gefahr, dass Otter diese Rinnen hochwandern und dann am Ende auf die Straße laufen.

Böschung ungünstig für wandernde Tiere (zum Gewässer steiler und tiefer als Böschung zur Straße). , Ungünstiges 'Länge zu Durchmesser'-Verhältnis

Bedeutung im Habitatverbund: mittel
Verkehrsdichte: mittel
Brückenindex: 0,023
Durchlass-Tauglichkeit: ungeeignet

Gewässer verrohrt und ein alter Wasserlauf mit Feldsteinen und Erde verfüllt, letzterer ist jedoch noch als Leitlinie vorhanden. Ein alter Durchlass ist noch wasserführend und nicht als ottergerechter Durchlass geeignet.

Geschwindigkeitsbegrenzung	<input type="checkbox"/>	Bermen an Ufer anbinden	<input type="checkbox"/>
Trockenröhre einbringen	<input type="checkbox"/>	Wiesenzufahrten verlegen	<input type="checkbox"/>
		Komplexmaßnahmen notwendig	<input checked="" type="checkbox"/>
