Einschätzung von Durchlass-Bauwerken und Gefährdung des Fischotters

Aufnahme Nummer: 2137-024 Aufnahme-Datum: 04.11.2010

Gewässername: k.A.
Lage: Wald westl. Katelbogen
Straße: L 14
Landesstraße
Totfunde: 0

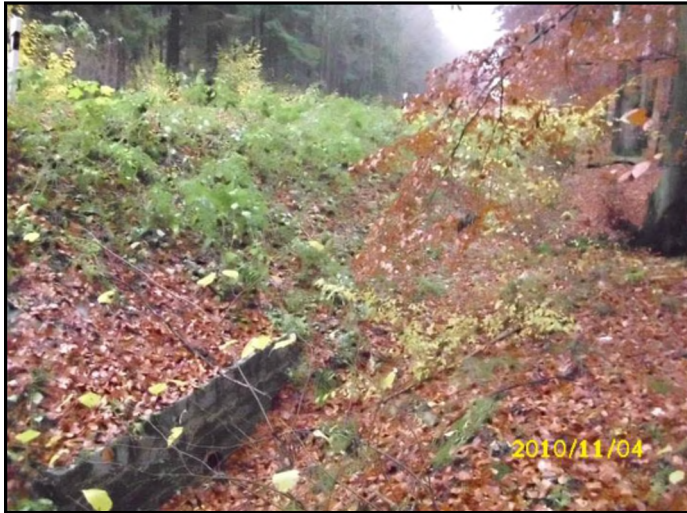
Nr.: 2137-024_001_go.JPG

Störfaktoren: Ungünstiges 'Länge zu Durchmesser'-Verhältnis

Straßengraben offen mit Gewässer verbunden (in 1 oder mehr Richtungen). Gefahr, dass Otter diese Rinnen hochwandern und dann am Ende auf die Straße laufen.

Bedeutung im Habitatverbund: gering
Verkehrsdichte: mittel
Brückenindex: 0
Durchlass-Tauglichkeit: ungeeignet

Geschwindigkeitsbegrenzung	<input type="checkbox"/>	Bermen an Ufer anbinden	<input type="checkbox"/>
Trockenröhre einbringen	<input checked="" type="checkbox"/>	Wiesenzufahrten verlegen	<input type="checkbox"/>
		Komplexmaßnahmen notwendig	<input type="checkbox"/>
