# Einschätzung von Durchlass-Bauwerken und Gefährdung des Fischotters

Aufnahme Nummer: 2137-025 Aufnahme-Datum: 04.11.2010

Gewässername: k.A.  
Lage: Wald westl. Katelbogen west  
Straße: L 14  
Landesstraße  
Todfunde: 0

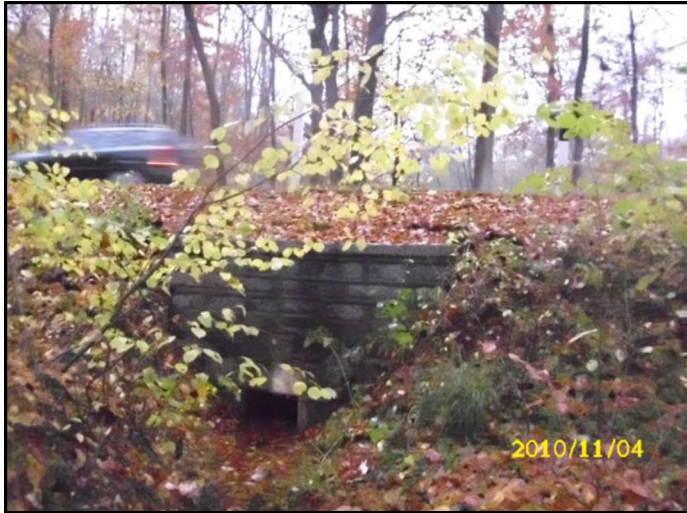
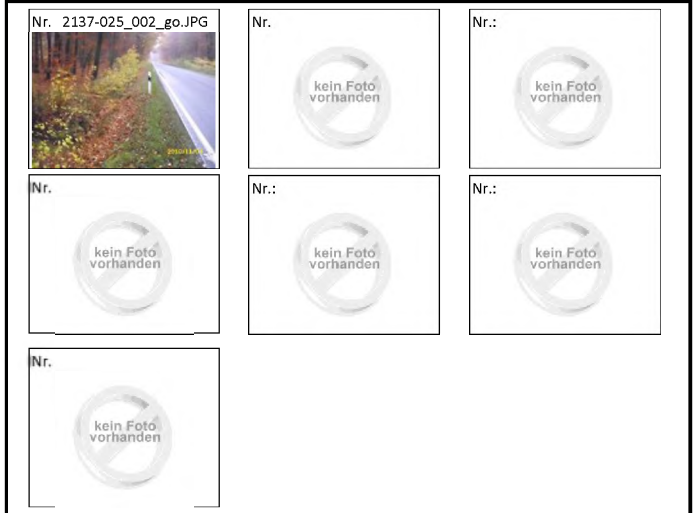
Nr.: 2137-025\_001\_go.JPG

Störfaktoren: Flutungsgefahr, Straßengraben offen mit Gewässer verbunden (in 1 oder mehr Richtungen). Gefahr, dass Otter diese Rinnen hochwandern und dann am Ende auf die Straße laufen.

Ungünstiges 'Länge zu Durchmesser'-Verhältnis

Bedeutung im Habitatverbund: gering  
Verkehrsdichte: mittel  
Brückenindex: 0,007  
Durchlass-Tauglichkeit: ungeeignet

Geschwindigkeitsbegrenzung	<input type="checkbox"/>	Bermen an Ufer anbinden	<input type="checkbox"/>
Trockenröhre einbringen	<input checked="" type="checkbox"/>	Wiesenzufahrten verlegen	<input type="checkbox"/>
		Komplexmaßnahmen notwendig	<input type="checkbox"/>
