Einschätzung von Durchlass-Bauwerken und Gefährdung des Fischotters

Aufnahme Nummer: 2137-027

Aufnahme-Datum: 04.11.2010

Gewässername: k.A.
Lage: Waldrand westl. Katelbogen
Straße: L 14
Landesstraße
Totfunde: 0

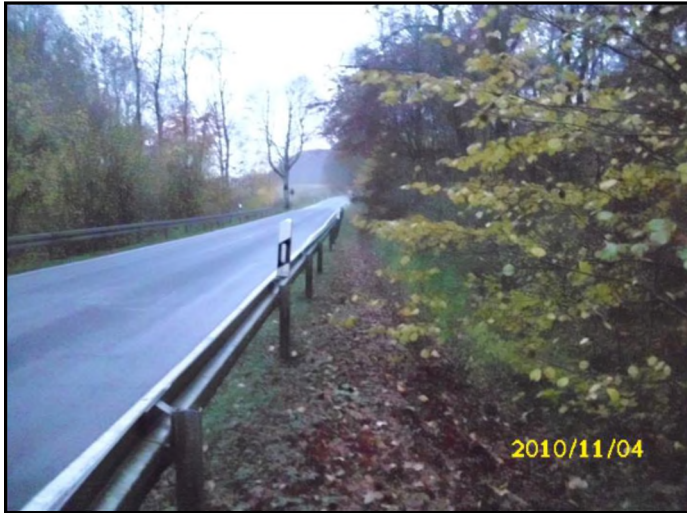
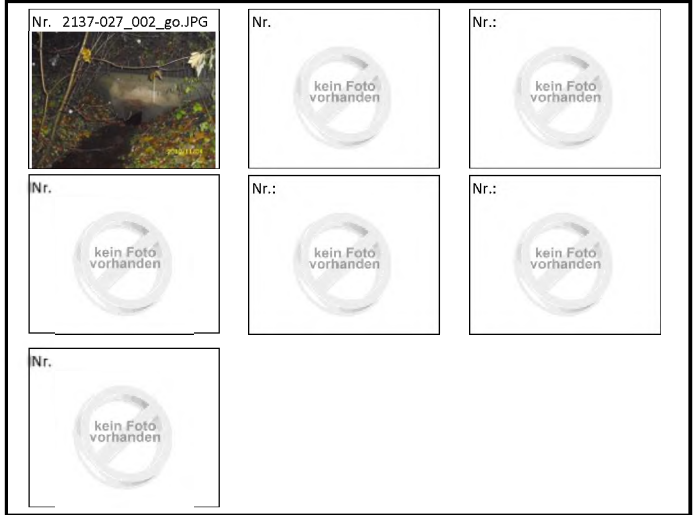
Nr.: 2137-027_001_go.JPG

Störfaktoren: Flutungsgefahr, Straßengraben offen mit Gewässer verbunden (in 1 oder mehr Richtungen). Gefahr, dass Otter diese Rinnen hochwandern und dann am Ende auf die Straße laufen.

Ungünstiges 'Länge zu Durchmesser'-Verhältnis

Bedeutung im Habitatverbund: mittel
Verkehrsdichte: mittel
Brückenindex: 0,011
Durchlass-Tauglichkeit: ungeeignet

Geschwindigkeitsbegrenzung	<input type="checkbox"/>	Bermen an Ufer anbinden	<input type="checkbox"/>
Trockenröhre einbringen	<input checked="" type="checkbox"/>	Wiesenzufahrten verlegen	<input type="checkbox"/>
		Komplexmaßnahmen notwendig	<input type="checkbox"/>
