Einschätzung von Durchlass-Bauwerken und Gefährdung des Fischotters

Aufnahme Nummer: 2137-028 Aufnahme-Datum: 04.11.2010

Gewässername: k.A.
Lage: Katelbogen Aoder Gralow west
Straße: L 14
Landesstraße
Totfunde: 2

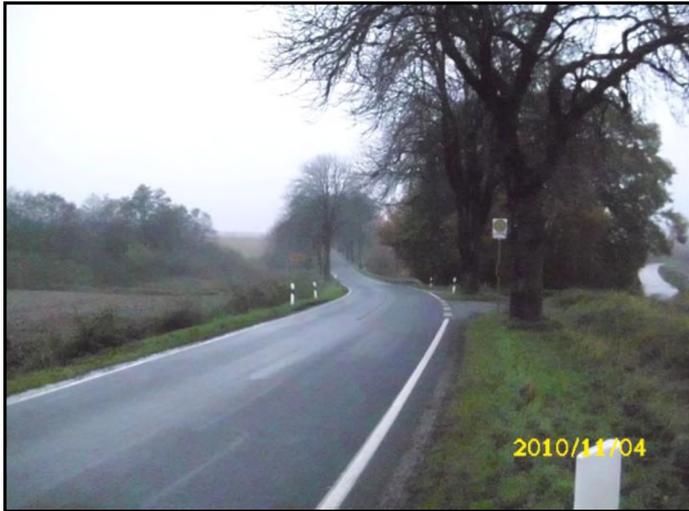
Nr.: 2137-028_001_go.JPG

Störfaktoren: Flutungsgefahr, Straßengraben offen mit Gewässer verbunden (in 1 oder mehr Richtungen). Gefahr, dass Otter diese Rinnen hochwandern und dann am Ende auf die Straße laufen.

Ungünstiges 'Länge zu Durchmesser'-Verhältnis

Bedeutung im Habitatverbund: gering
Verkehrsdichte: mittel
Brückenindex: 0,021
Durchlass-Tauglichkeit: ungeeignet

Totfund(e) vermutlich von dieser oder nächster Stelle. Sölle, die über (feuchte) Senken verbunden sind und Straßengräben, die ins Nichts führen.

Geschwindigkeitsbegrenzung	<input type="checkbox"/>	Bermen an Ufer anbinden	<input type="checkbox"/>
Trockenröhre einbringen	<input checked="" type="checkbox"/>	Wiesenzufahrten verlegen	<input type="checkbox"/>
		Komplexmaßnahmen notwendig	<input type="checkbox"/>
