Einschätzung von Durchlass-Bauwerken und Gefährdung des Fischotters

Aufnahme Nummer: 2137-029 Aufnahme-Datum: 04.11.2010

Gewässername: k.A.
Lage: NSG Hohe Burg und Schwarzer See
Straße: K 2
Kreisstraße
Todfunde: 0

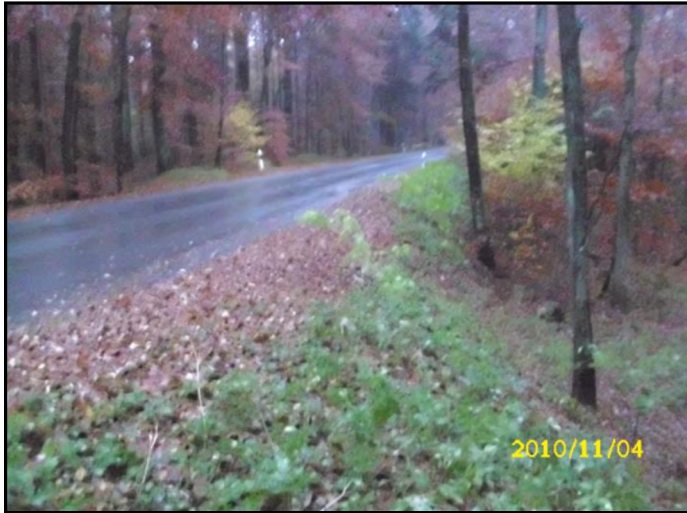
Nr.: 2137-029_001_go.JPG

Störfaktoren: Alter Durchlass beseitigt/verfüllt und Gewässer verrohrt (wie lang wird bei der Brückenlänge vermerkt)

Bedeutung im Habitatverbund: mittel
Verkehrsdichte: mittel
Brückenindex: 0
Durchlass-Tauglichkeit: ungeeignet

Geschwindigkeitsbegrenzung	<input type="checkbox"/>	Bermen an Ufer anbinden	<input type="checkbox"/>
Trockenröhre einbringen	<input checked="" type="checkbox"/>	Wiesenzufahrten verlegen	<input type="checkbox"/>
		Komplexmaßnahmen notwendig	<input type="checkbox"/>
