Einschätzung von Durchlass-Bauwerken und Gefährdung des Fischotters

Aufnahme Nummer: 2137-031

Aufnahme-Datum: 11.11.2010

Gewässername: k.A.
Lage: Bützow Süd Tanke
Straße: L 11
Landesstraße
Todfunde: 0

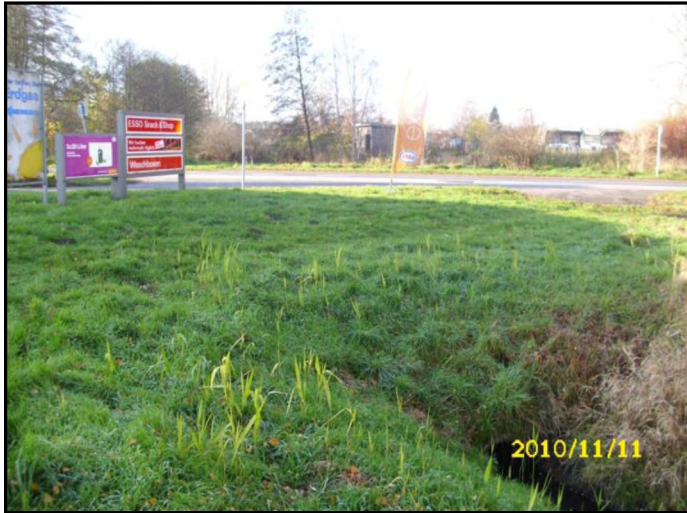
Nr.: 2137-031_001_go.JPG

Störfaktoren: DL vollständig geflutet, Böschung ungünstig für wandernde Tiere (zum Gewässer steiler und tiefer als Böschung zur Straße).

Ungünstiges "Länge zu Durchmesser"-Verhältnis

Durchlass vollständig geflutet?

Trennung Wehr Durchlass	<input type="checkbox"/>	keine notwendig	<input type="checkbox"/>
Installation oberhalb Wehr	<input type="checkbox"/>	Markierstruktur Steinsch	<input type="checkbox"/>
Installation unterhalb Wehr	<input type="checkbox"/>	Markierstruktur Ufersubstrat	<input type="checkbox"/>
Entfernung Rechen	<input type="checkbox"/>	Markierstruktur Laufbohle fest	<input type="checkbox"/>
Entfernung sonstige Hindernisse	<input type="checkbox"/>	Markierstruktur Laufbohle schwimmend	<input type="checkbox"/>
Kastendurchlass/Maul eins. Berme	<input checked="" type="checkbox"/>	Markierstruktur Podest	<input type="checkbox"/>
Kastendurchlass/Maul beids. Berme	<input type="checkbox"/>	Verrohrung öffnen	<input type="checkbox"/>
Markierstruktur einseitig	<input type="checkbox"/>	Leit-/Schutzzäune notwendig	<input type="checkbox"/>
Markierstruktur beidseitig	<input type="checkbox"/>	Leitstrukturen/ -senken einrichten	<input checked="" type="checkbox"/>

Geschwindigkeitsbegrenzung	<input type="checkbox"/>	Bermen an Ufer anbinden	<input type="checkbox"/>
Trockenröhre einbringen	<input checked="" type="checkbox"/>	Wiesenzufahrten verlegen	<input type="checkbox"/>
		Komplexmaßnahmen notwendig	<input type="checkbox"/>
