Einschätzung von Durchlass-Bauwerken und Gefährdung des Fischotters

Aufnahme Nummer: 2138-001 Aufnahme-Datum: 10.11.2010

Gewässername: k.A.
Lage: Nördl. Mistorf
Straße: L 142
Landesstraße
Totfunde: 0

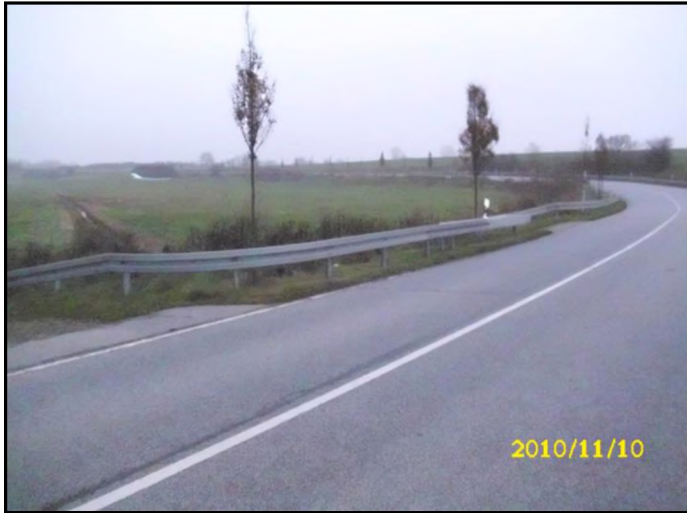
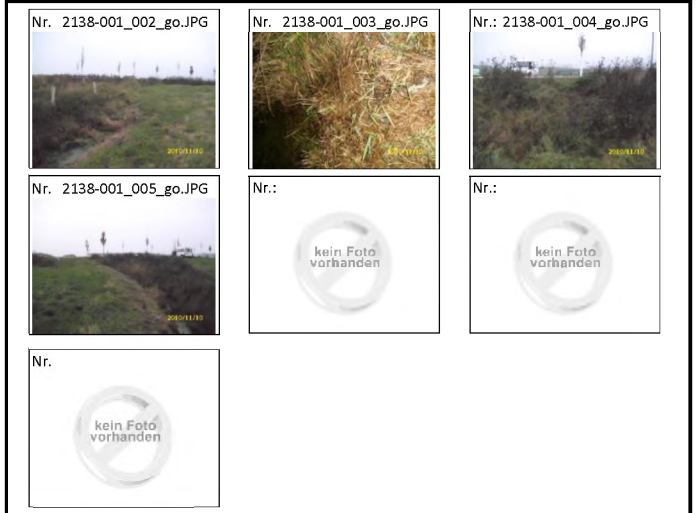
Nr.: 2138-001_001_go.JPG

Störfaktoren: Verrohrt , Böschung ungünstig für wandernde Tiere (zum Gewässer steiler und tiefer als Böschung zur Straße).

Ungünstiges 'Länge zu Durchmesser'-Verhältnis , Zufahrt Wiese/Feld, der Otter aus dem Wasser und damit auf die Böschung und dichter an die Straße führt.

sonstige Störfaktoren: Straßengraben offen mit Gewässer verbunden (in 1 oder mehr Richtungen). Gefahr, dass Otter diese Rinnen hochwandern und dann am Ende auf die Straße laufen.

Bedeutung im Habitatverbund: mittel
Verkehrsdichte: mittel
Brückenindex: 0
Durchlass-Tauglichkeit: ungeeignet

Priorität Festlegung: sehr hoch

Trennung Wehr Durchlass	<input type="checkbox"/>	keine notwendig	<input type="checkbox"/>
Installation oberhalb Wehr	<input type="checkbox"/>	Markierstruktur Steinsch	<input type="checkbox"/>
Installation unterhalb Wehr	<input type="checkbox"/>	Markierstruktur Ufersubstrat	<input type="checkbox"/>
Entfernung Rechen	<input type="checkbox"/>	Markierstruktur Laufbohle fest	<input type="checkbox"/>
Entfernung sonstige Hindernisse	<input type="checkbox"/>	Markierstruktur Laufbohle schwimmend	<input type="checkbox"/>
Kastendurchlass/Maul eins. Berme	<input checked="" type="checkbox"/>	Markierstruktur Podest	<input type="checkbox"/>
Kastendurchlass/Maul beids. Berme	<input type="checkbox"/>	Verrohrung öffnen	<input checked="" type="checkbox"/>
Markierstruktur einseitig	<input type="checkbox"/>	Leit-/Schutzzäune notwendig	<input type="checkbox"/>
Markierstruktur beidseitig	<input type="checkbox"/>	Leitstrukturen/ -senken einrichten	<input checked="" type="checkbox"/>

Geschwindigkeitsbegrenzung	<input type="checkbox"/>	Bermen an Ufer anbinden	<input type="checkbox"/>
Trockenröhre einbringen	<input checked="" type="checkbox"/>	Wiesenzufahrten verlegen	<input checked="" type="checkbox"/>
		Komplexmaßnahmen notwendig	<input type="checkbox"/>
