Einschätzung von Durchlass-Bauwerken und Gefährdung des Fischotters

Aufnahme Nummer: 2138-002 Aufnahme-Datum: 10.11.2010

Gewässername: k.A.
Lage: südl. Goldewin
Straße: L 142
Landesstraße
Todfunde: 0

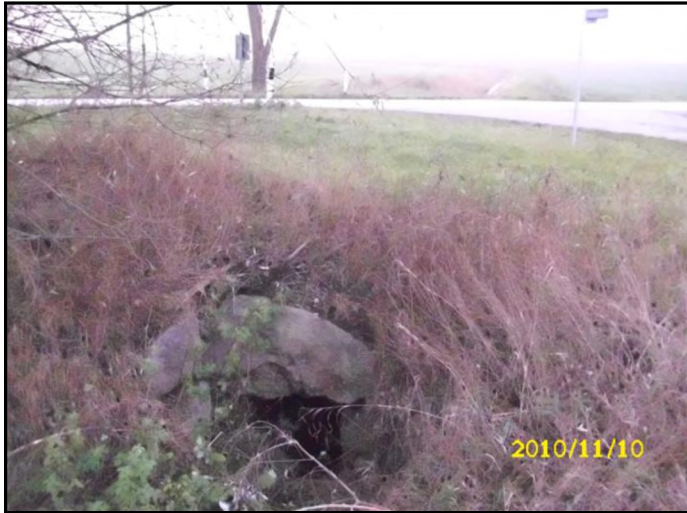
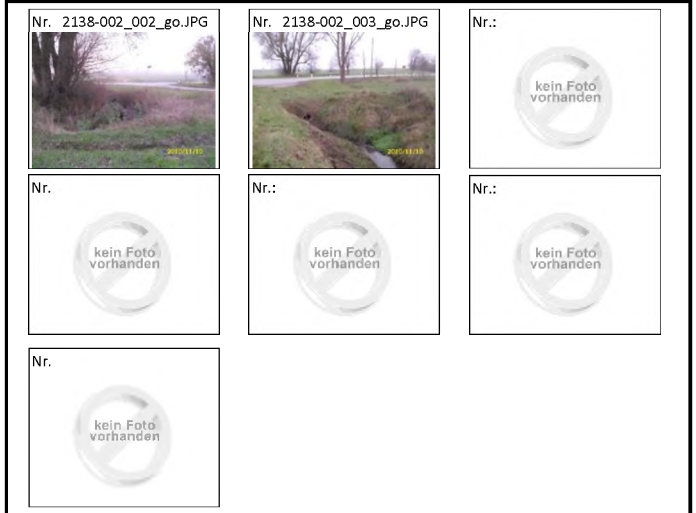
Nr.: 2138-002_001_go.JPG

Störfaktoren: Verrohrt , Böschung ungünstig für wandernde Tiere (zum Gewässer steiler und tiefer als Böschung zur Straße).

Ungünstiges 'Länge zu Durchmesser'-Verhältnis , Zufahrt Wiese/Feld, der Otter aus dem Wasser und damit auf die Böschung und dichter an die Straße führt.

Bedeutung im Habitatverbund: mittel
Verkehrsdichte: mittel
Brückenindex: 0
Durchlass-Tauglichkeit: ungeeignet

Geschwindigkeitsbegrenzung	<input type="checkbox"/>	Bermen an Ufer anbinden	<input type="checkbox"/>
Trockenröhre einbringen	<input checked="" type="checkbox"/>	Wiesenzufahrten verlegen	<input checked="" type="checkbox"/>
		Komplexmaßnahmen notwendig	<input type="checkbox"/>
