Einschätzung von Durchlass-Bauwerken und Gefährdung des Fischotters

Aufnahme Nummer: 2138-003 Aufnahme-Datum: 10.11.2010

Gewässername: k.A.
Lage: südl. Goldewin Bahn
Straße: k.A.
Gleisanlage
Todfunde: 0

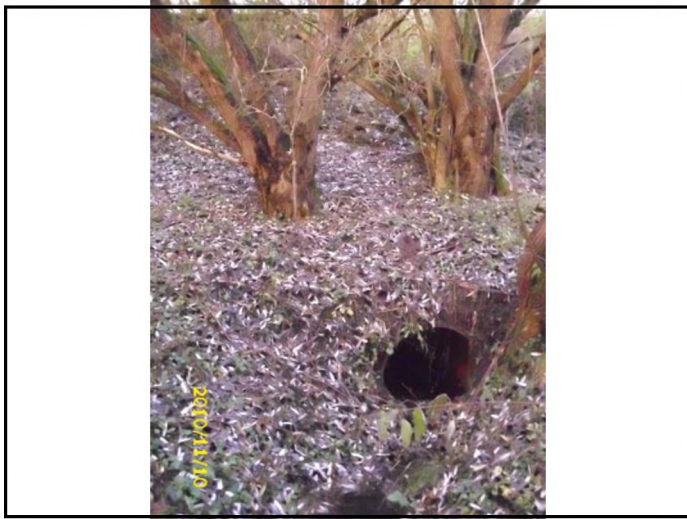
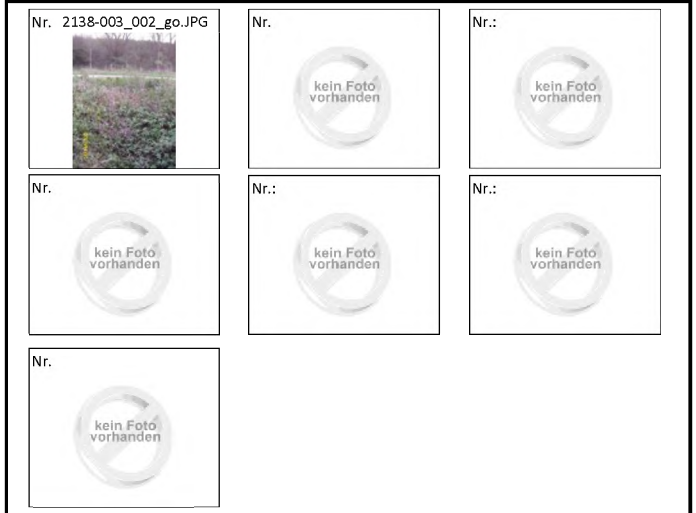
Nr.: 2138-003_001_go.JPG

Störfaktoren: Verrohrt , Parallelweg, der Otter aus dem Wasser und damit auf die Böschung und dichter an die Straße führt.

Bedeutung im Habitatverbund: mittel
Verkehrsdichte: gering
Brückenindex: 0
Durchlass-Tauglichkeit: ungeeignet

Geschwindigkeitsbegrenzung	<input type="checkbox"/>	Bermen an Ufer anbinden	<input type="checkbox"/>
Trockenröhre einbringen	<input checked="" type="checkbox"/>	Wiesenzufahrten verlegen	<input type="checkbox"/>
		Komplexmaßnahmen notwendig	<input type="checkbox"/>
